Sanierungsgutachten

Sporthalle Weinsteige

Stadt Güglingen

Knecht Ludwigsburg Planungs- und Bauleitungsgesellschaft

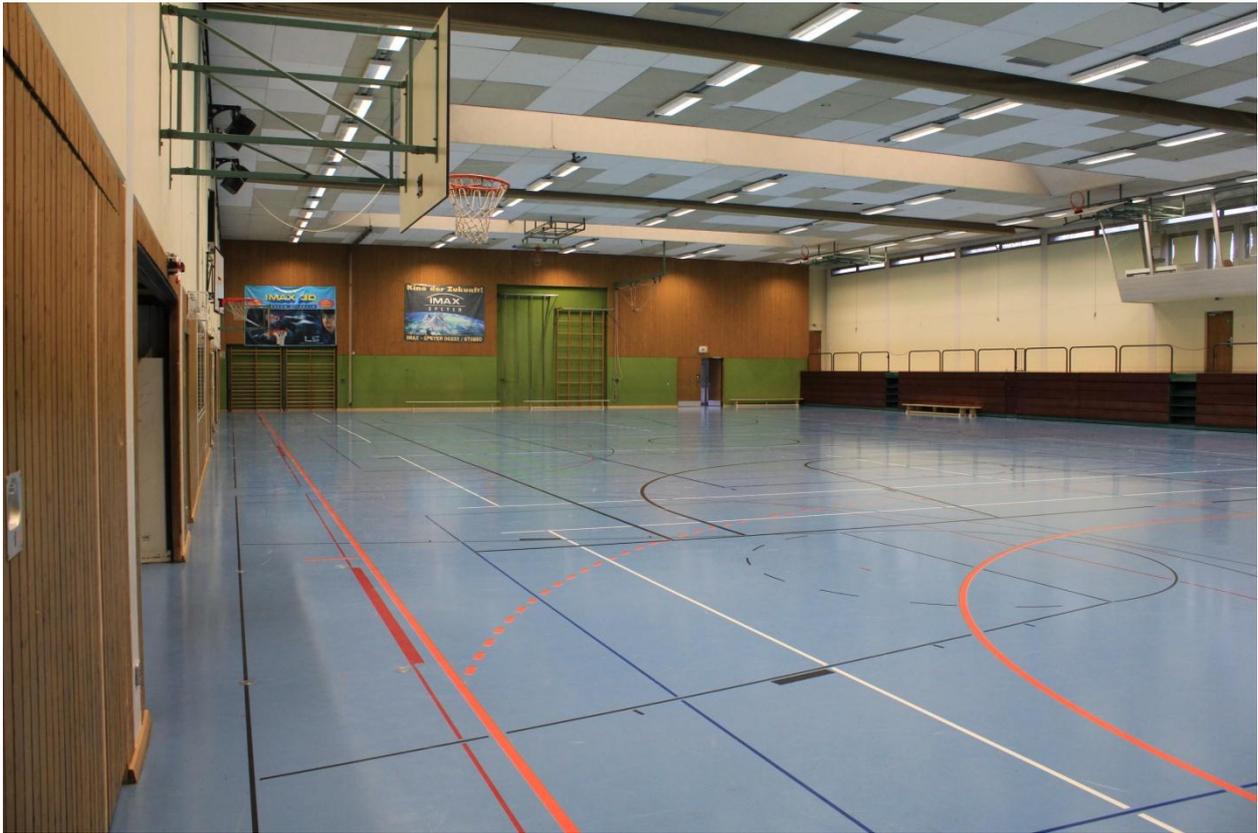
Unebenheiten im Sportboden an Hülsen und Bodenbefestigungen bergen Unfallrisiken

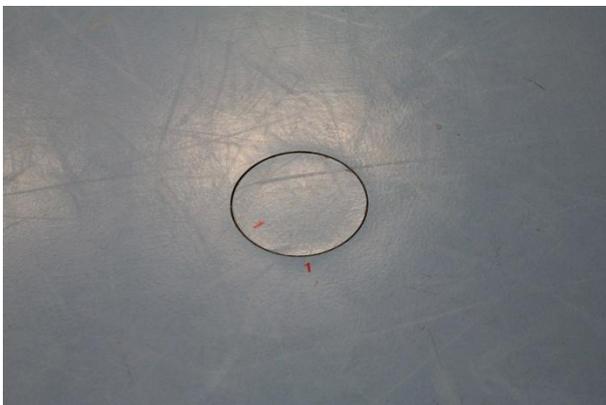
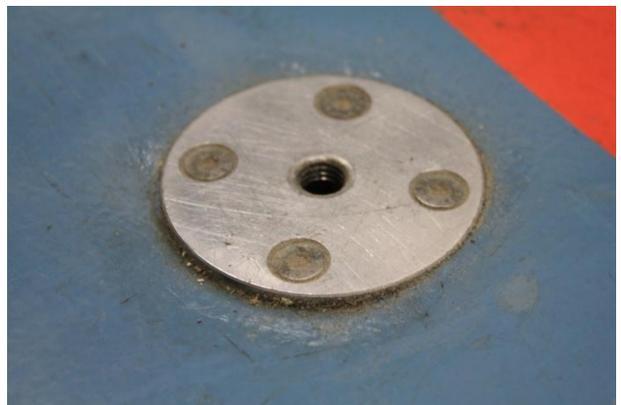
Unebenheiten im Belag

Vor der letzten Sanierung vor 12 Jahren gab es ein ähnliches Schadensbild. Daraufhin wurde lediglich der Oberbelag mit der Elastikschicht entfernt und der bestehende Estrich repariert, d.h. geschliffen und gespachtelt. Offensichtlich sind die jetzigen Schäden auf die gleiche Ursache zurückzuführen.

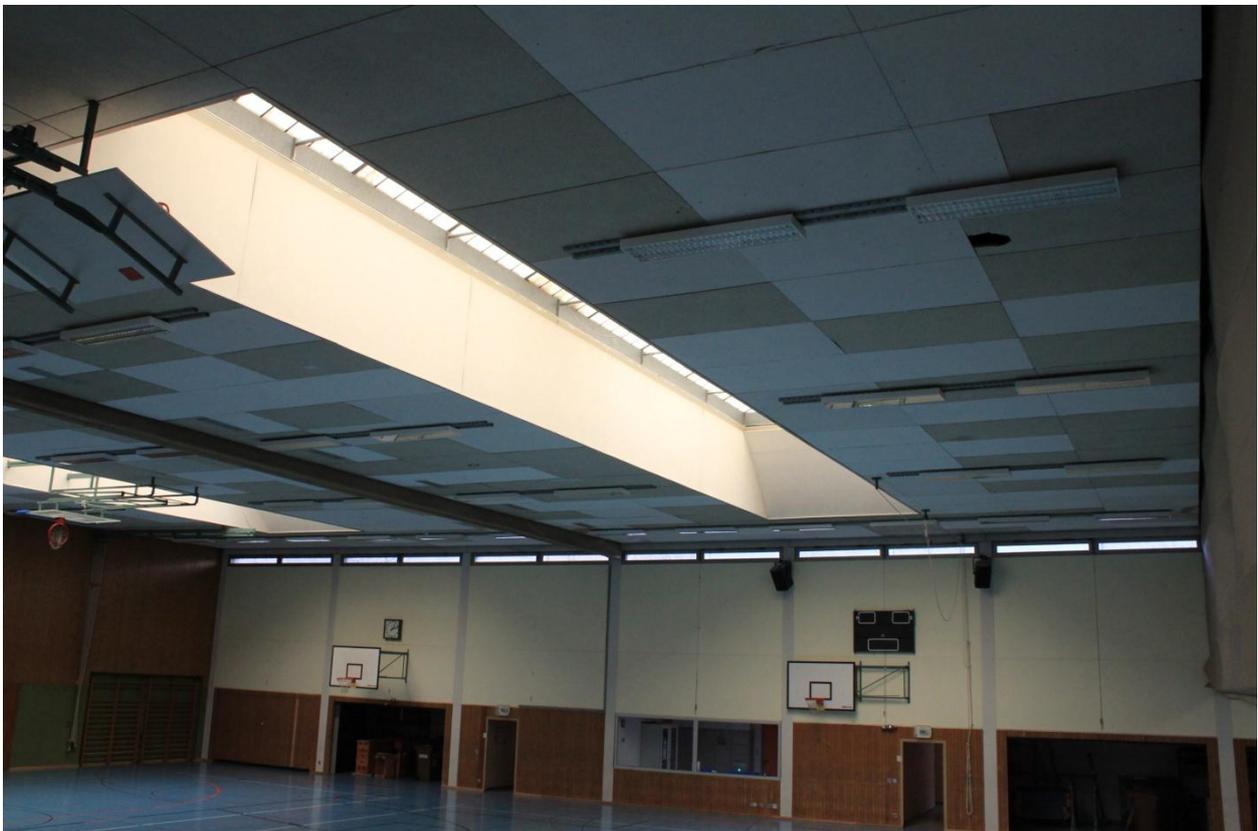
Hallendecke mit zum Teil ausgetauschten Platten. Immer wieder gehen Platten kaputt oder fallen sogar herunter. Es liegt kein Prüfzeugnis auf Ballwurfsicherheit vor.

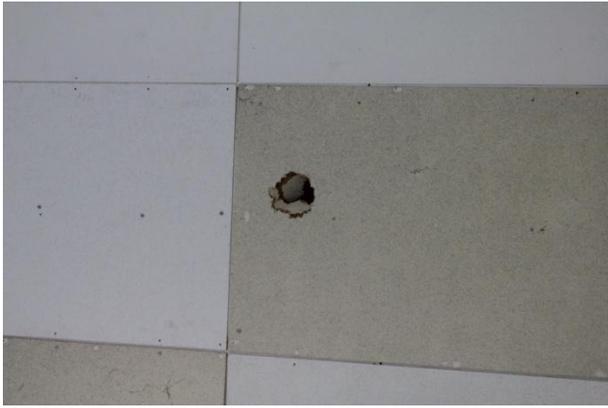
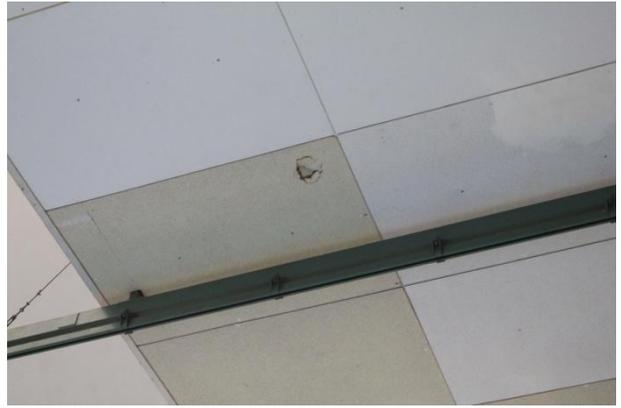
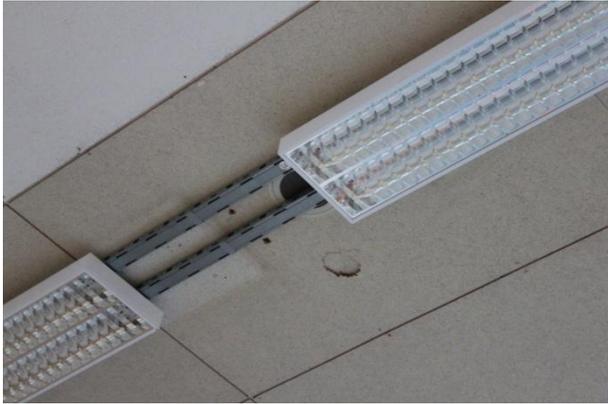
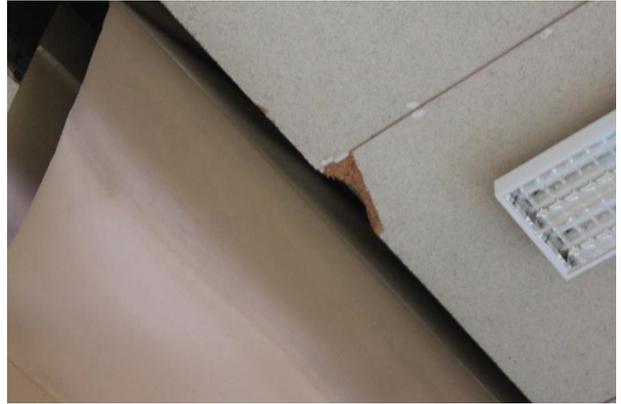
defekte Deckenplatten

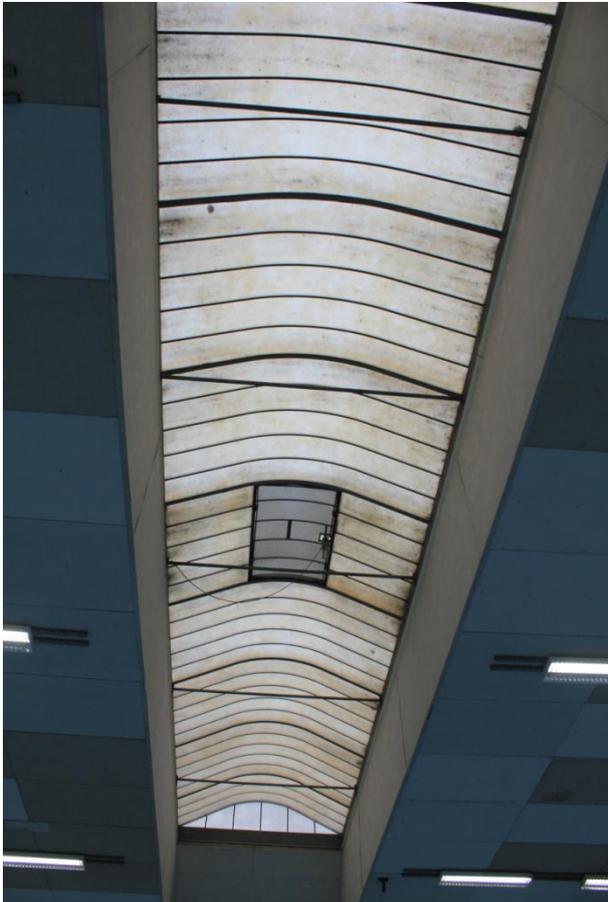
Die Dachoberlichter sind blind und haben sehr schlechte Wärmedämmeigenschaften. Die Querschnitte der Rauchableitungsöffnungen entsprechen nicht den aktuell geltenden Vorschriften.

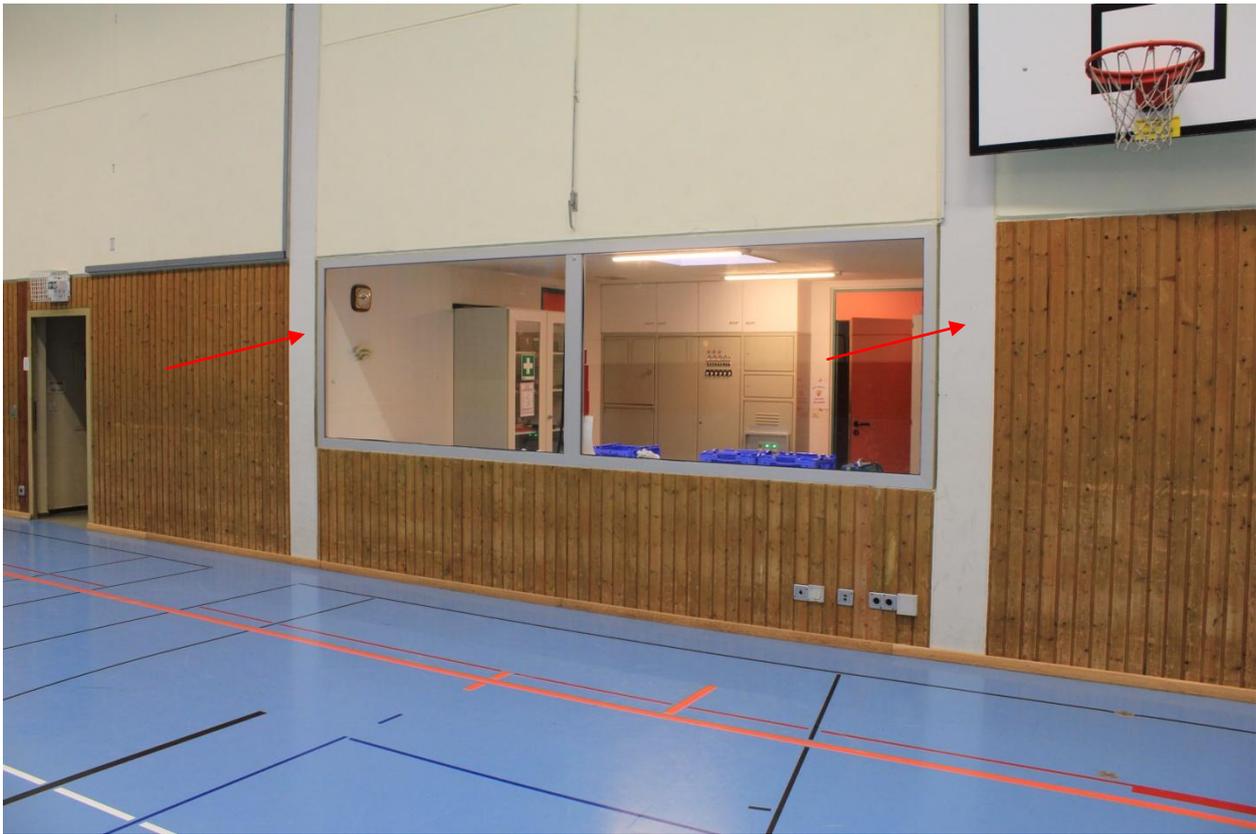
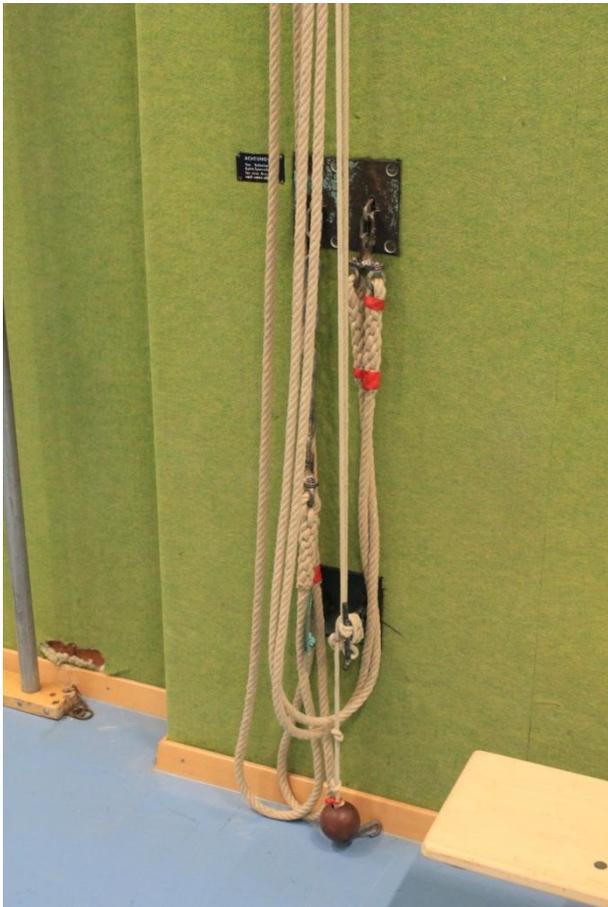
fehlender Prallschutz an den Stahlbetonstützen an den Hallenlängswänden bei Querspielfeldern

Unfallgefahren durch ungesicherte Sportgeräte

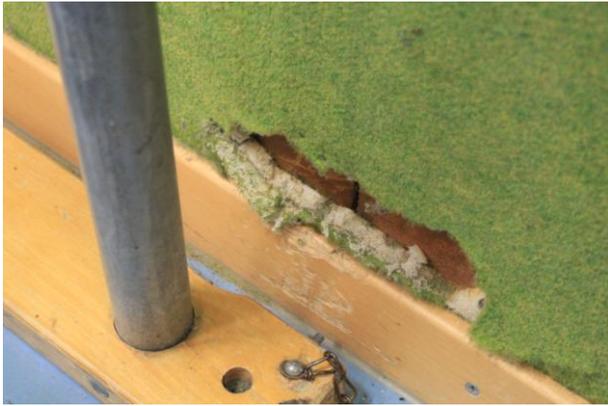
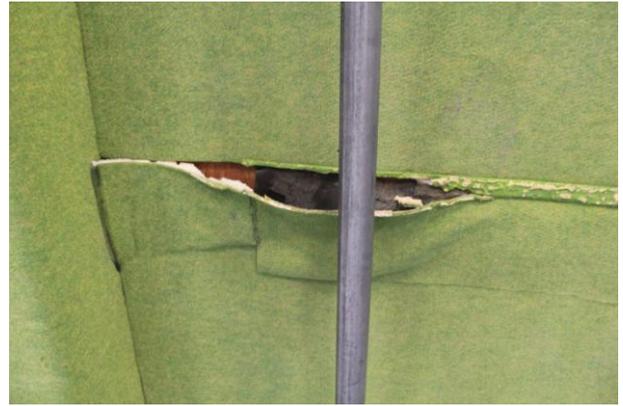
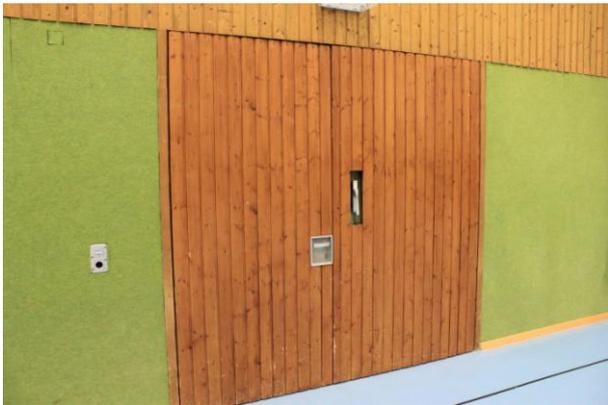
Defekter textiler Prallwandbelag

Hallenaußentüre schließt nicht richtig

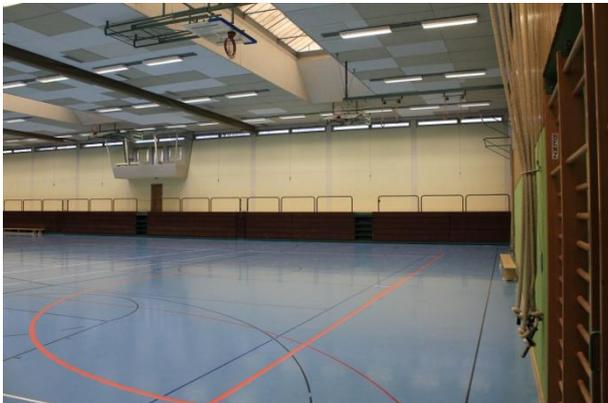
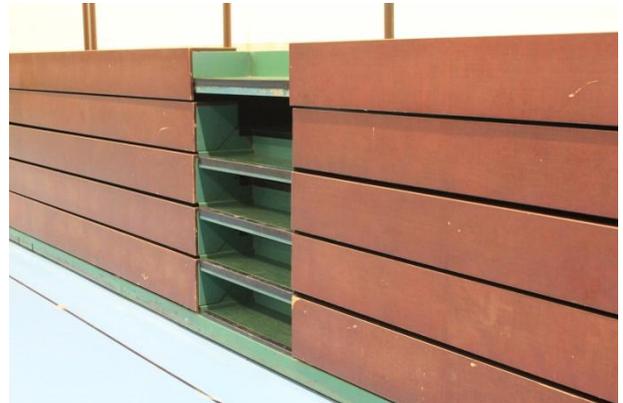
An der Teleskoptribüne fehlen die Abdeckungen der Stufenaufgänge.

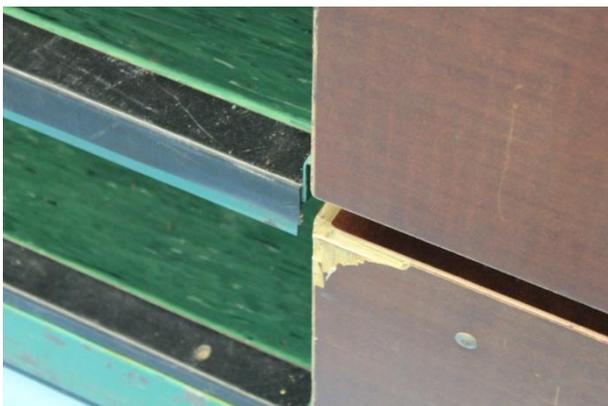
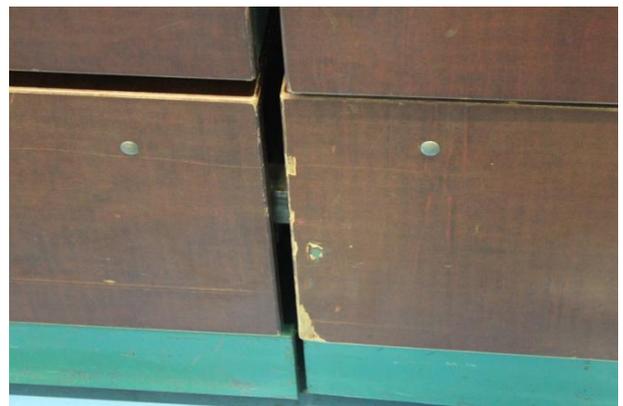
Die Verkleidungen der Tribüne sind z.T. defekt und die Fugen sind deutlich zu breit

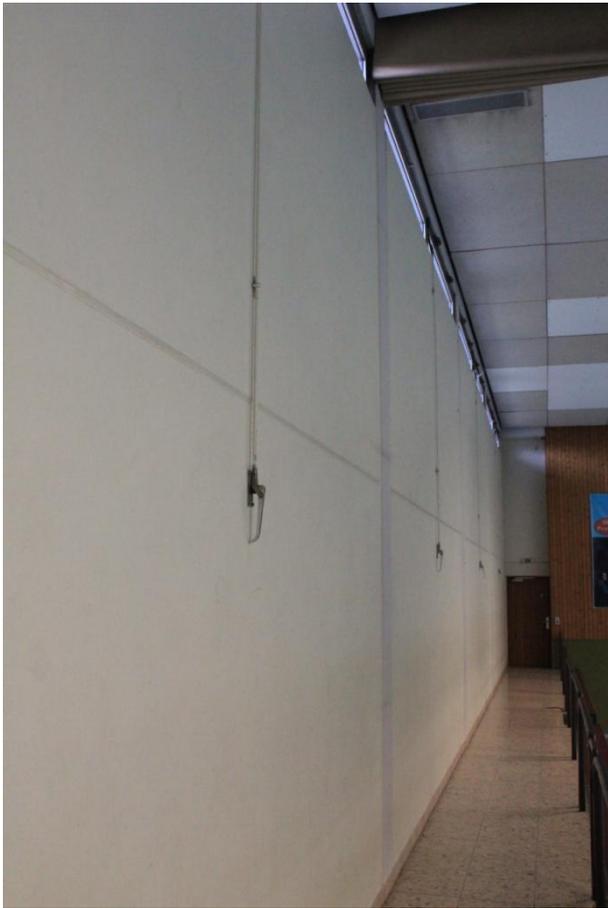
manuell betriebene Wandoberlichtöffner

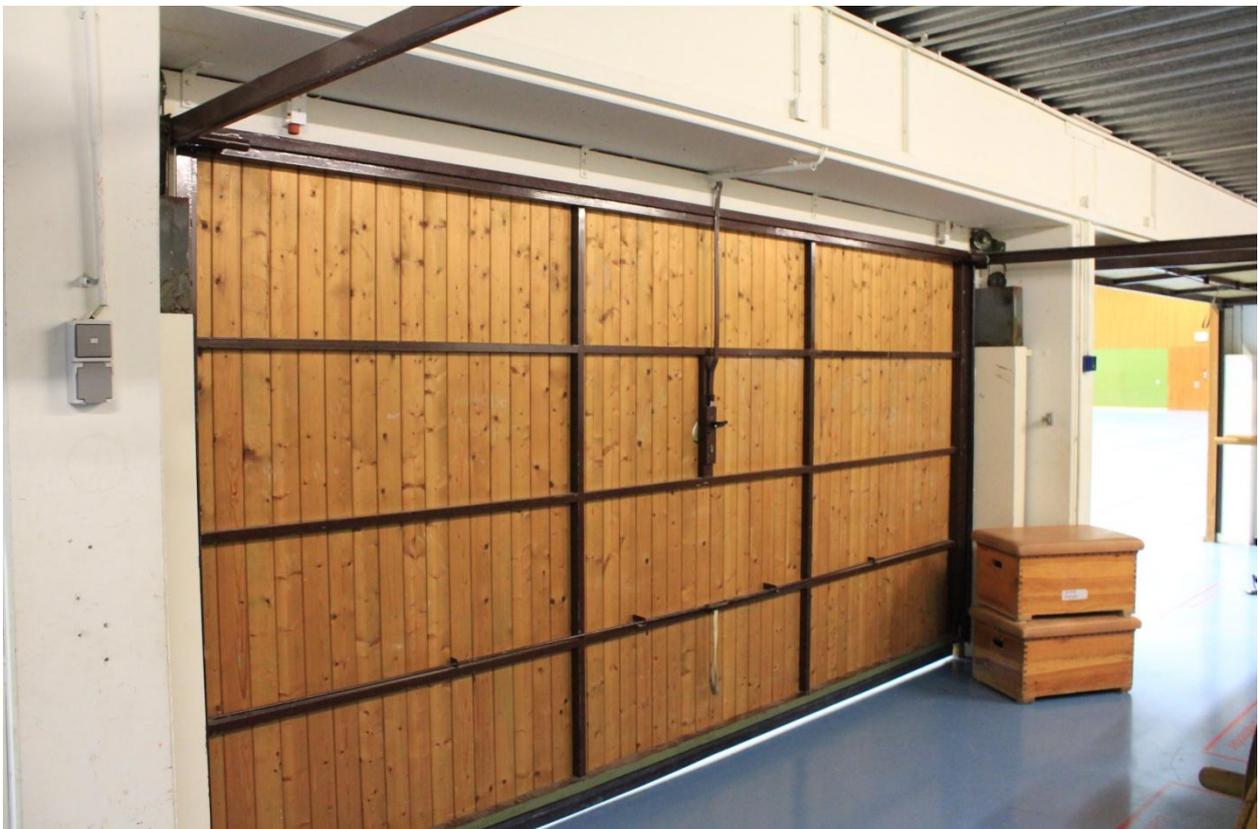
Die Geräteraumtore haben keinen Prallschutz und entsprechen nicht mehr den heute geltenden Sicherheitsvorschriften.

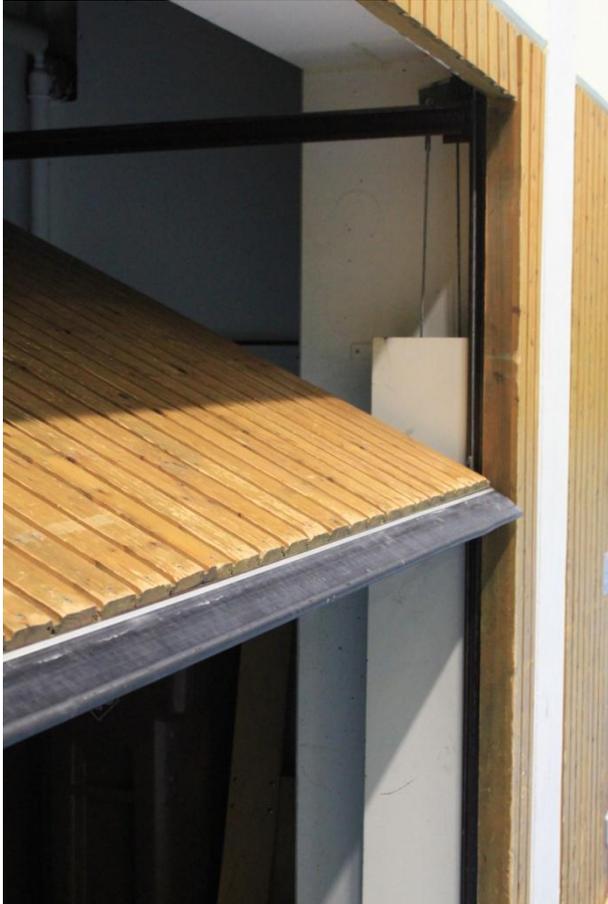
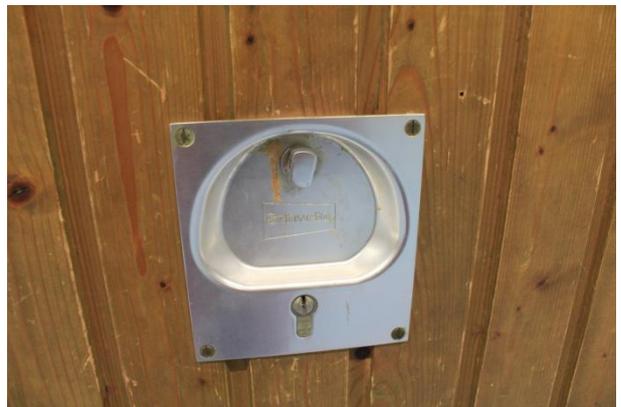
Die Tore öffnen wie vorgeschrieben bündig mit dem Prallwandbelag. Teilweise fehlen die Torgriffe zum Öffnen der Tore.

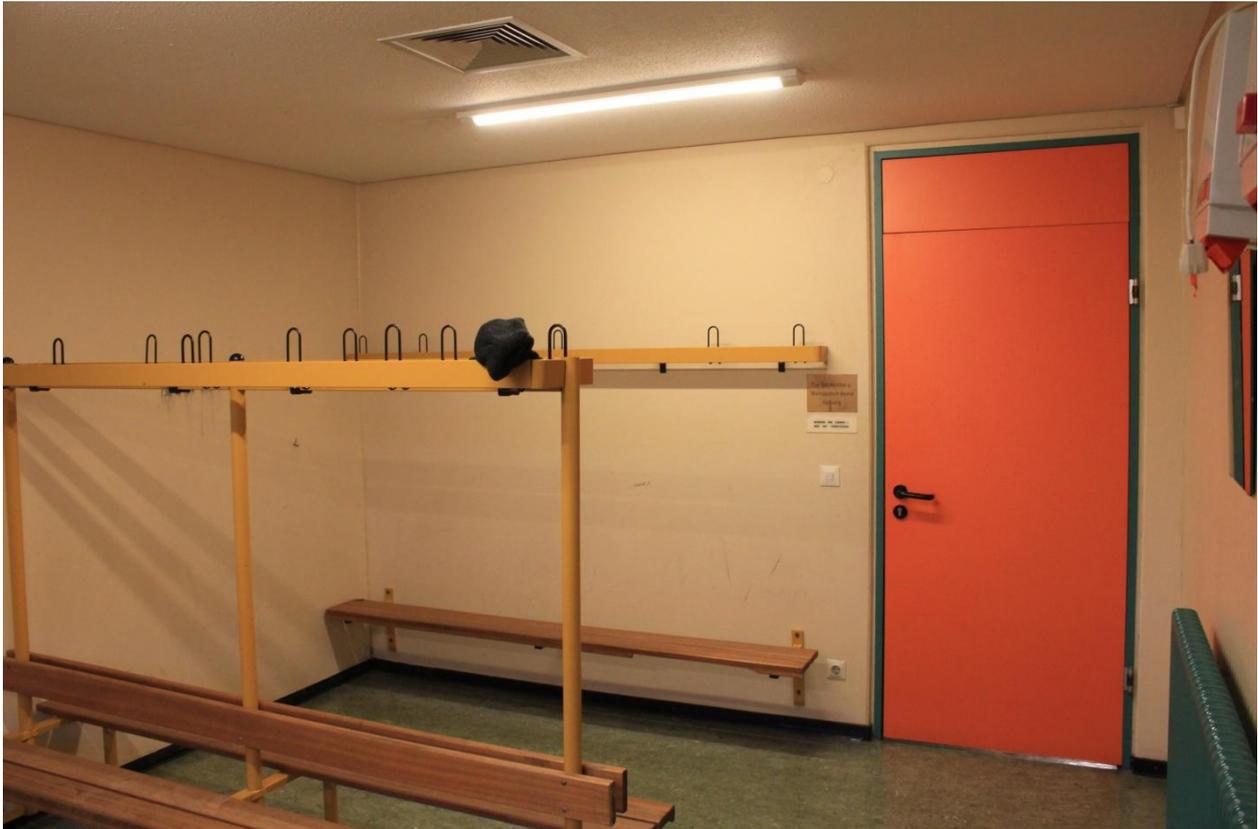
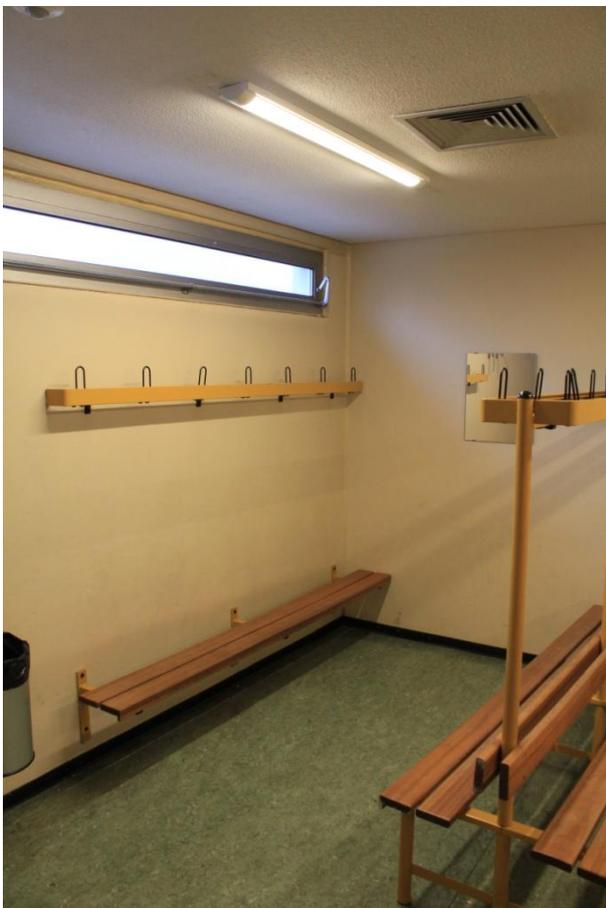
Die Fenster sind sehr klein und reichen für eine natürliche Belichtung nicht aus. Die Umkleidebänke sind in einem guten Zustand.

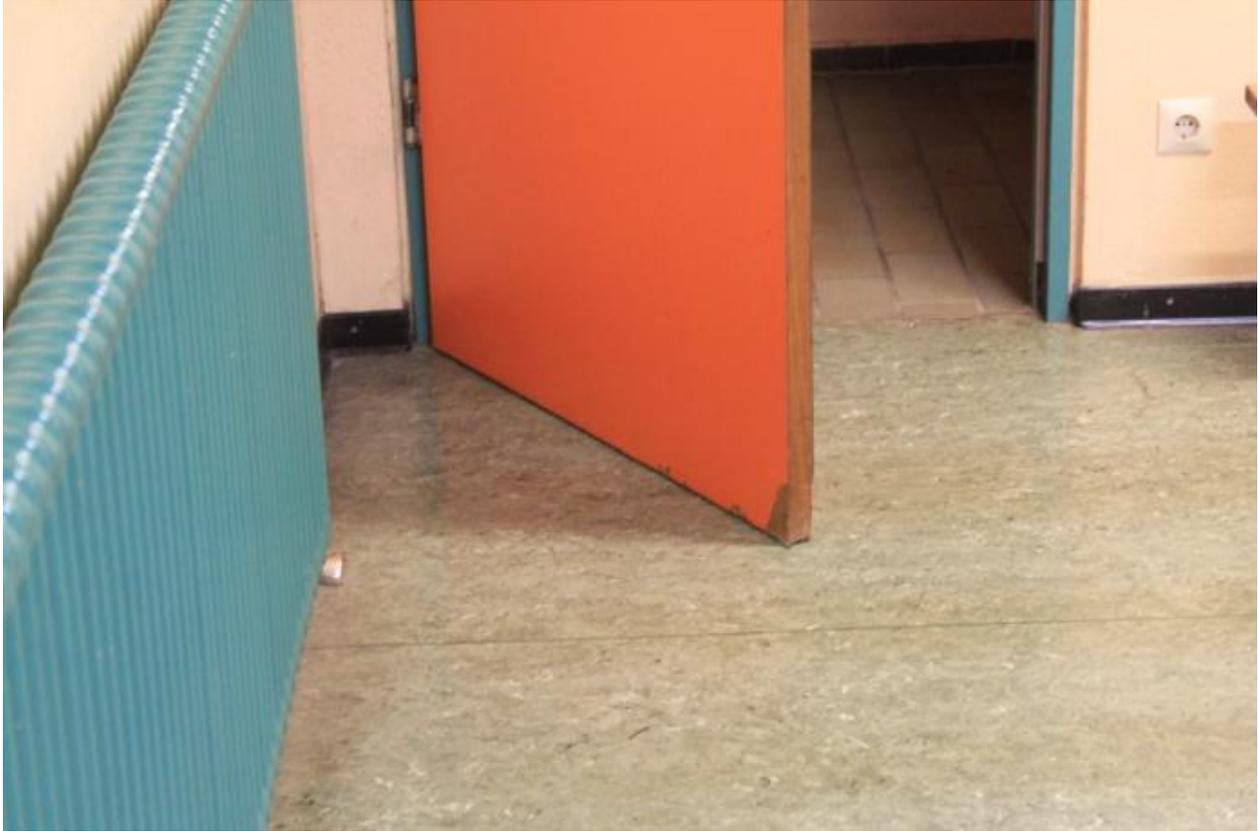
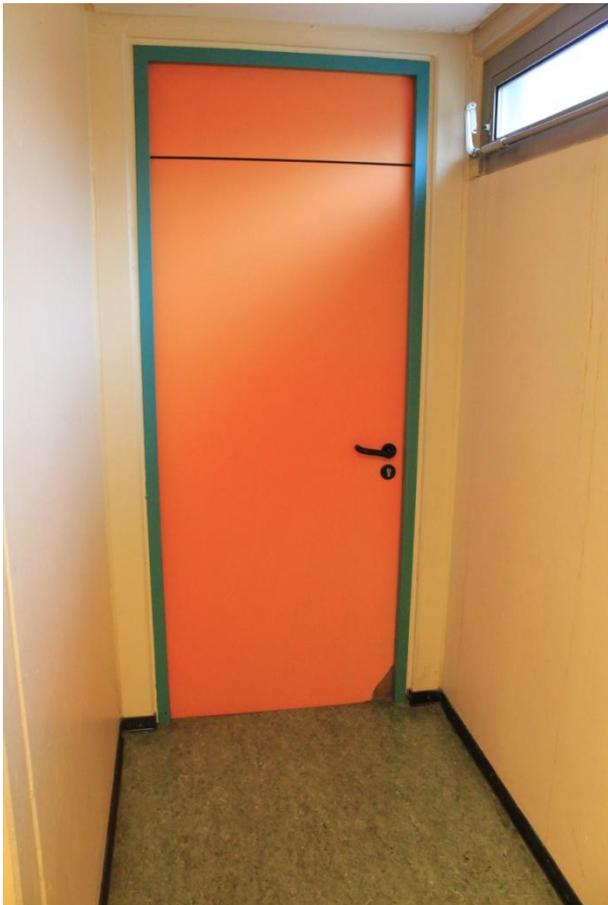
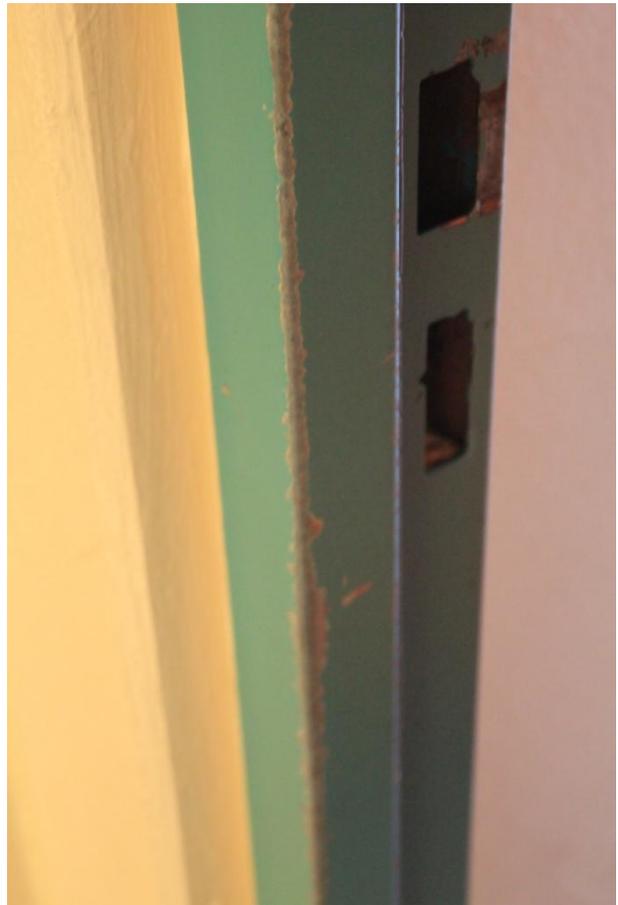
Die Türen sind in großen Teilen beschädigt. Z.T. sind die Bänder locker. Die Zargen sind überwiegend in einem guten Zustand und haben lediglich Farbschäden.

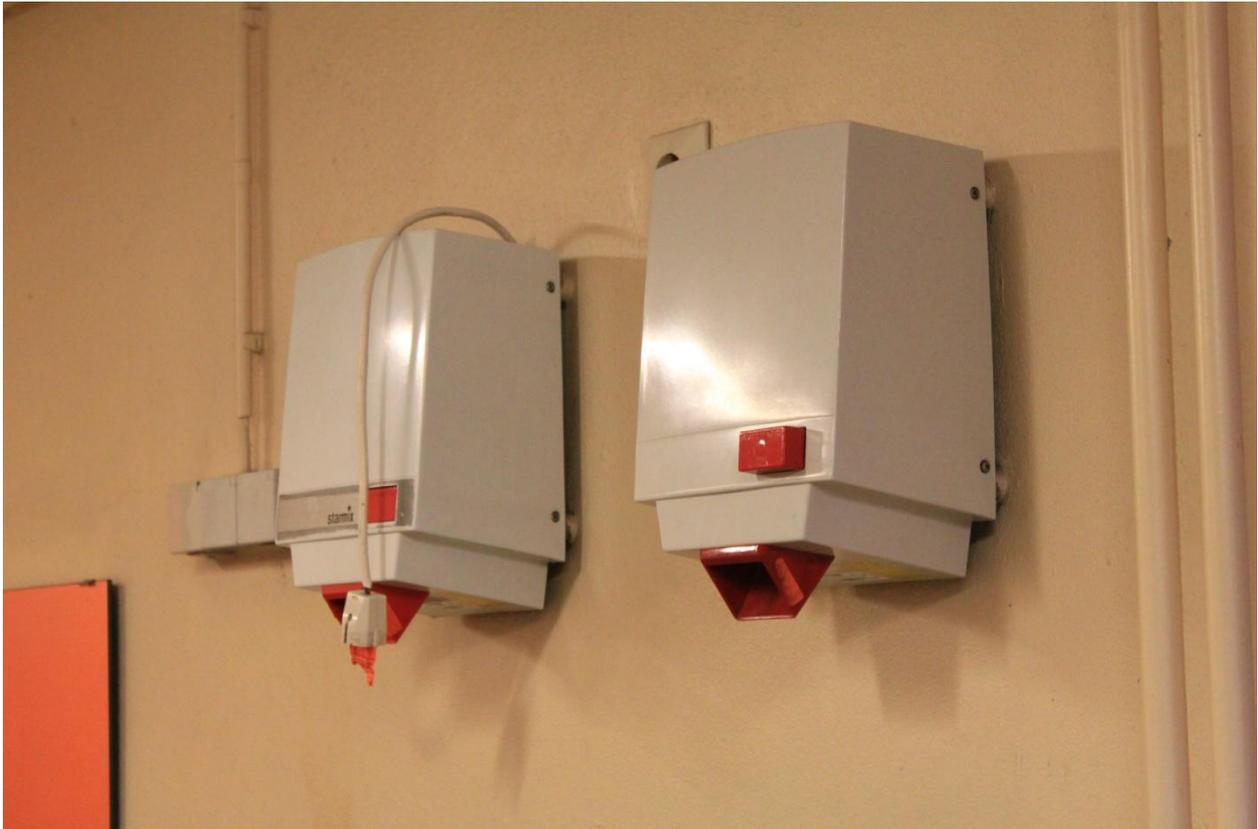
Die elektrischen Haartrockner sind defekt oder nicht angeschlossen.

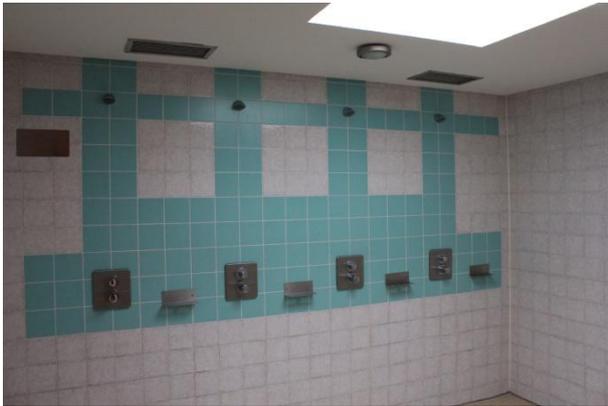
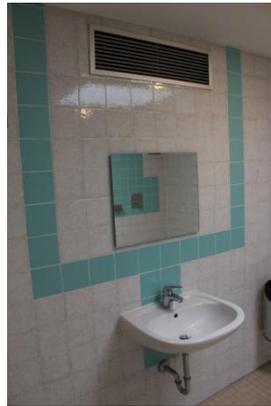
Die Verfugungen der alten Wandfliesen sind zum Teil ausgebrochen, insbesondere an den Ecken.

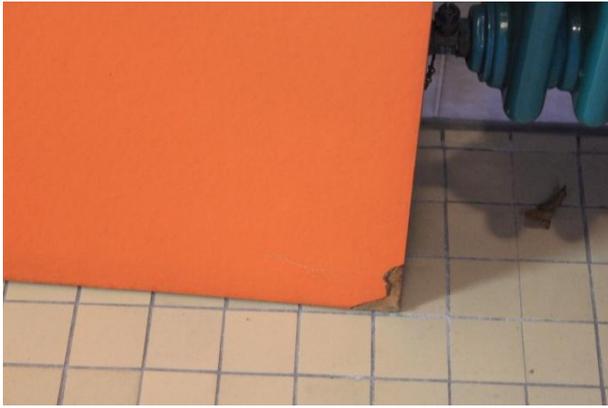
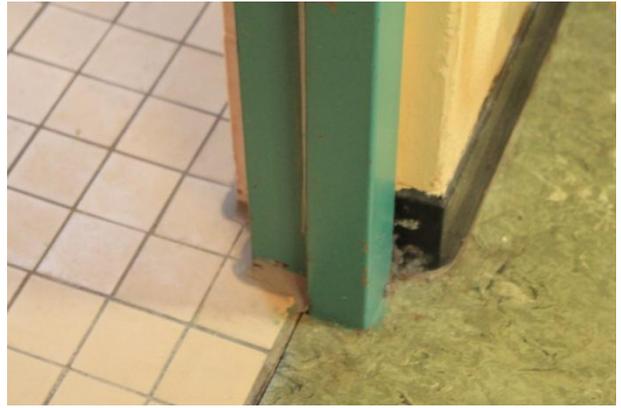
Die Türblätter sind teilweise defekt. Die Zargen sind in einem ordentlichen Zustand.

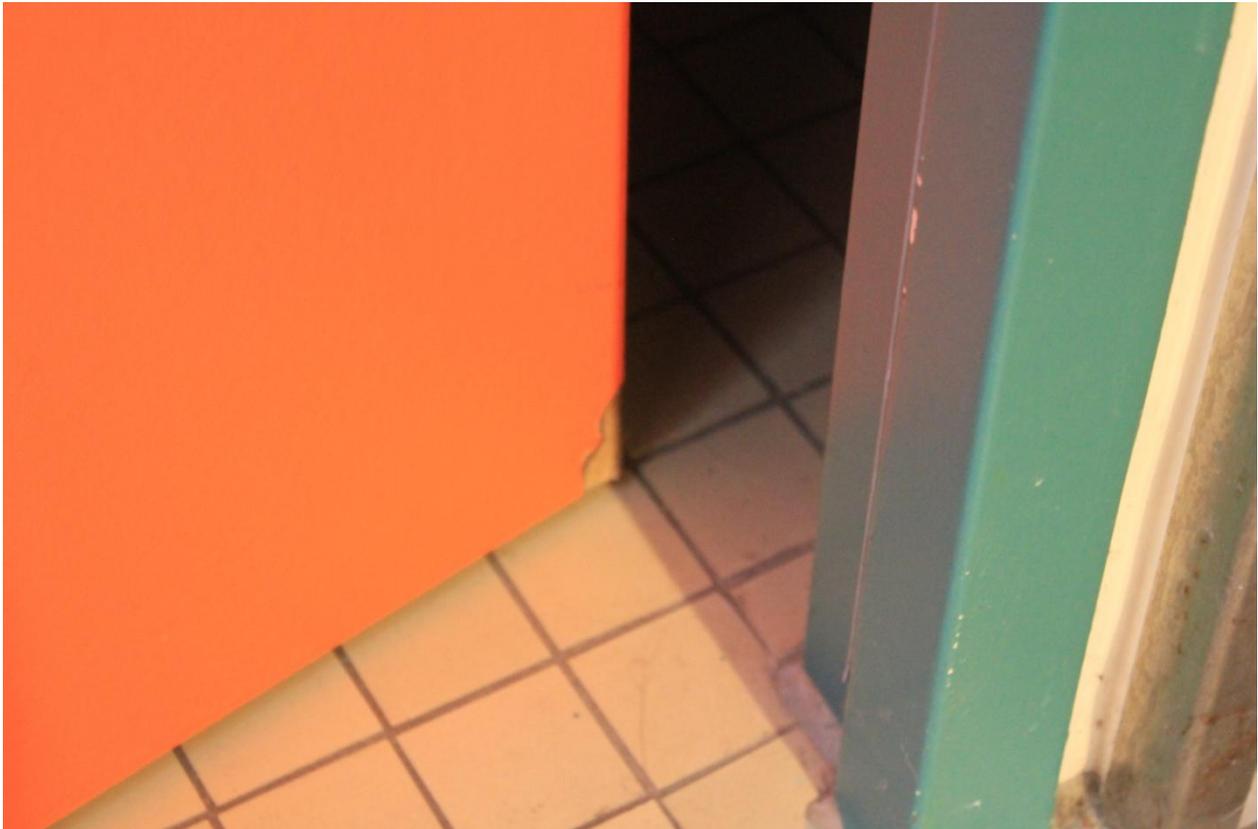
Die Türblätter sind teilweise defekt. Die Zargen sind in einem ordentlichen Zustand.

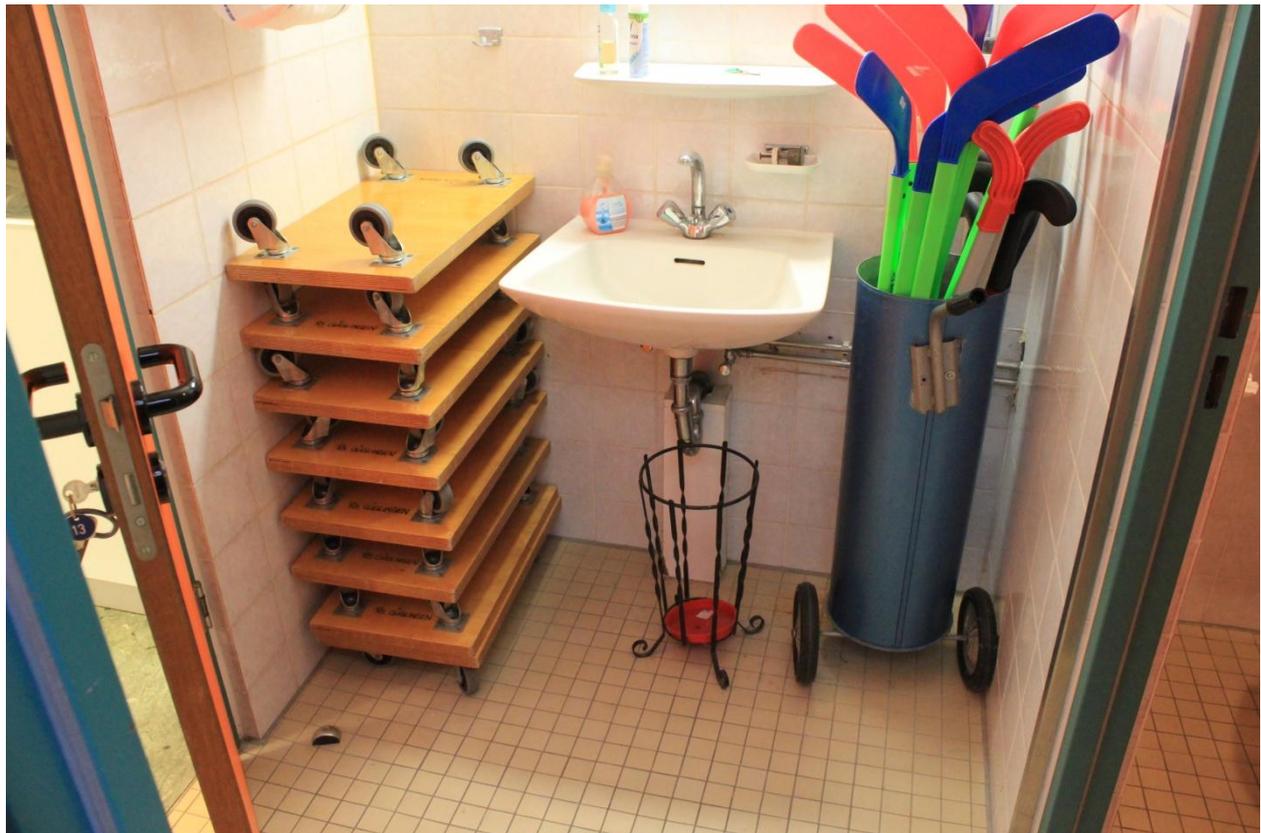
Die Räumlichkeiten sind für die Lagerung von Kleingeräten zweckentfremdet.

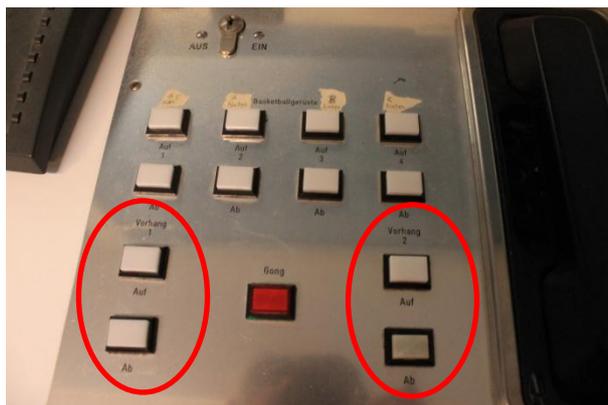
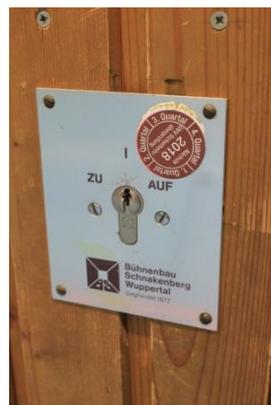
Der Regieraum befindet sich in einem allgemein guten Zustand. Im Raum ist der Sanitätsbereich untergebracht. Im Arbeitstisch ist ein Steuerpult für die Beleuchtung in der Halle, die Basketballkörbe sowie die Trennvorhänge untergebracht. Die Steuerung der Trennvorhänge im Regieraum ist nicht zulässig und muss stillgelegt werden. In der Halle ist eine separate Steuerung bereits installiert.
