STADT GÜGLINGEN

Sitzung des Gemeinderats

Sanierung Parkdeck und Tiefgarage Rathaus

- Vorstellung Sanierungskonzept und Ausschreibung

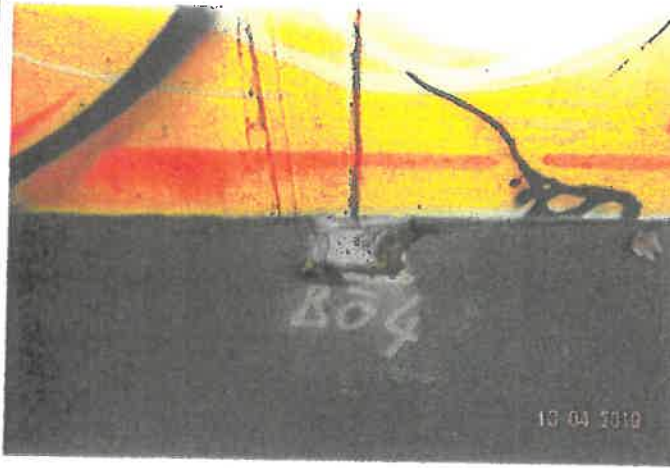
<p>Keine Abdichtung unterhalb des Asphaltbelags, Bauwerksfuge in Bodenplatte nicht vorhanden.</p> <p>Auf der Rückseite dieser Fuge befindet sich der Lüftungsraum. Im Lüftungsraum tritt Wasser aus der Fuge aus. Auf dieser Seite ist die Fuge trocken</p>
BÖ 4

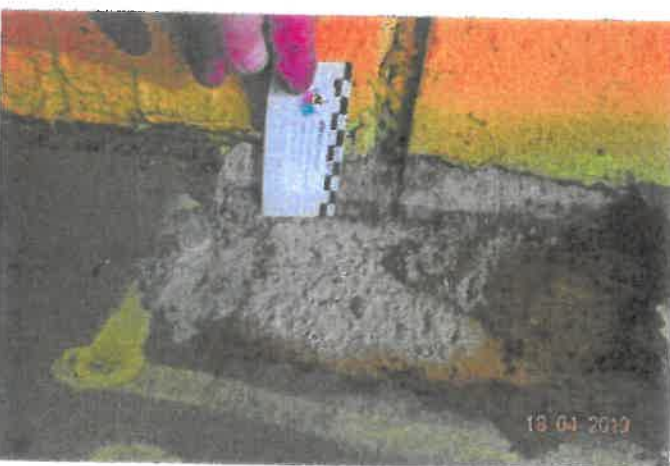
<p>Unterhalb des Asphaltestrichs ist keine Abdichtung eingebaut</p>
BÖ 4

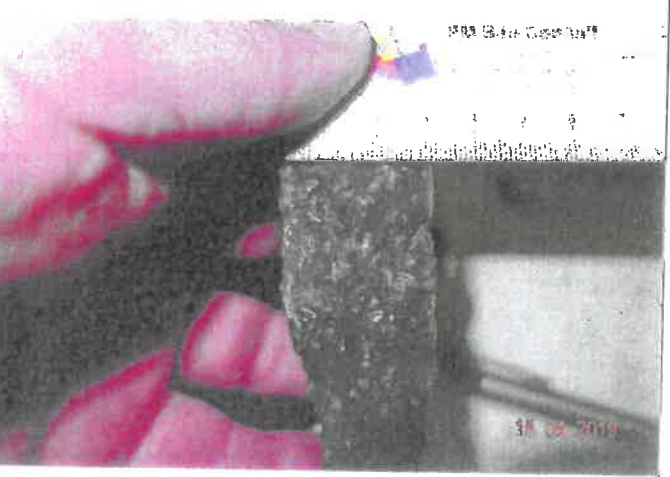
<p>Die ca. 30 mm starke Asphalttschicht wurde auf einer Lage Glasvlies eingebaut</p>

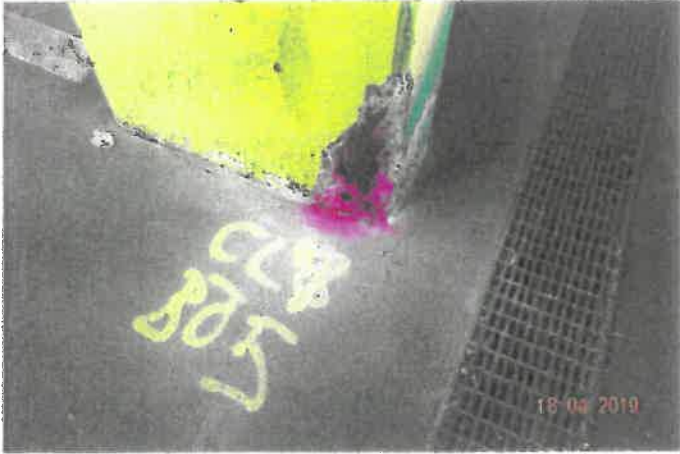
Die Stütze der Bauteilöffnung 5 befindet sich in der Mitte der öffentlichen Tiefgarage
BÖ 5

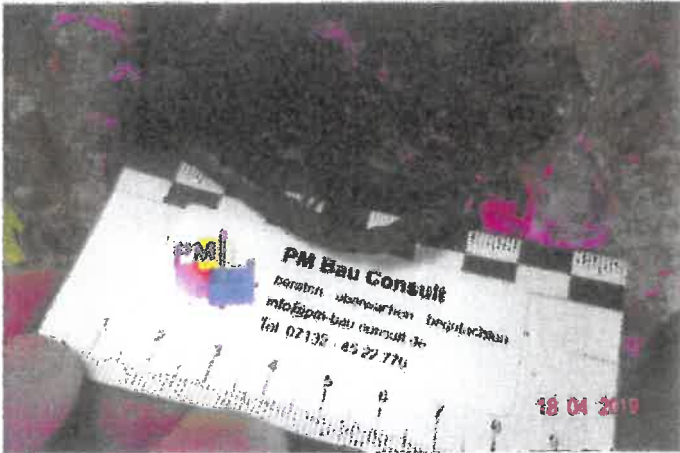
Starke Korrosion an der Bügelbewehrung
BÖ 5

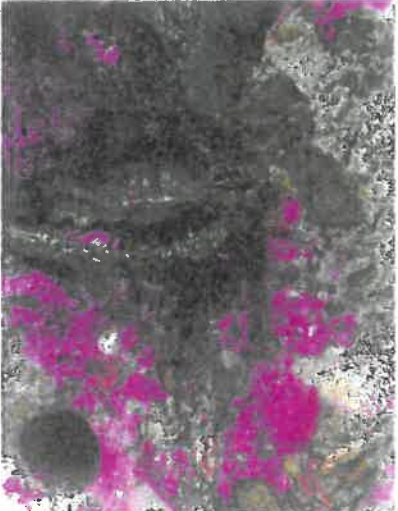
Die Stützensockel im Bereich der Entwässerungsrinnen sind stark geschädigt. Der in den Bauteilöffnungen gemessene Querschnittsverlust der Bewehrung beträgt lokal bis zu 50%.

Bewehrung Durchm. 6+20 mm Betonüberdeckung 18 mm Korrosion Querschnittsverlust 50% Karbonatisierungstiefe 16 mm

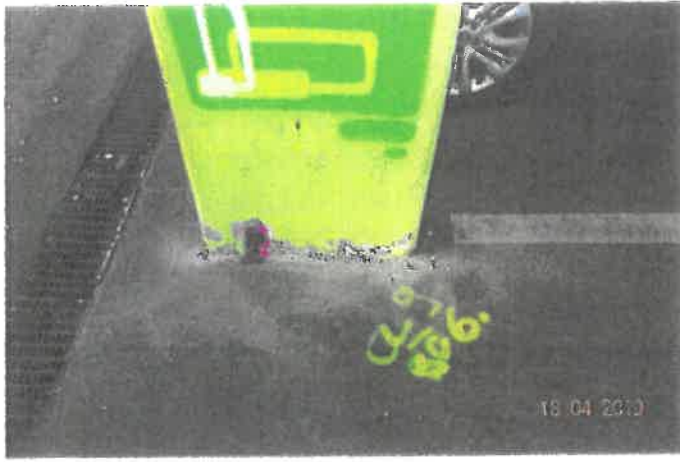
<p>Die Bauteilöffnung 6 befindet sich im hinteren Teil der öffentlichen Tiefgarage</p>
<p>BÖ 6</p>

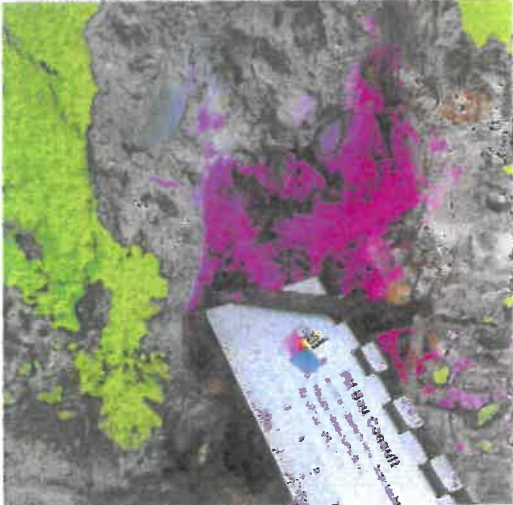
<p>Korrosion an der Bügelbewehrung ist bereits vorhanden</p>
<p>BÖ 6</p>

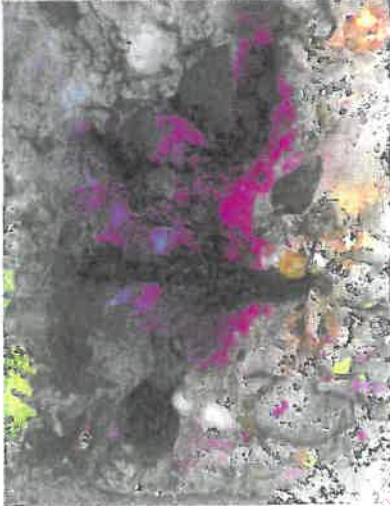
<p>Bewehrung Durchm. 6 mm Betonüberdeckung 21 mm Korrosion Querschnittsverlust 10% Karbonatisierungstiefe 23 mm</p>

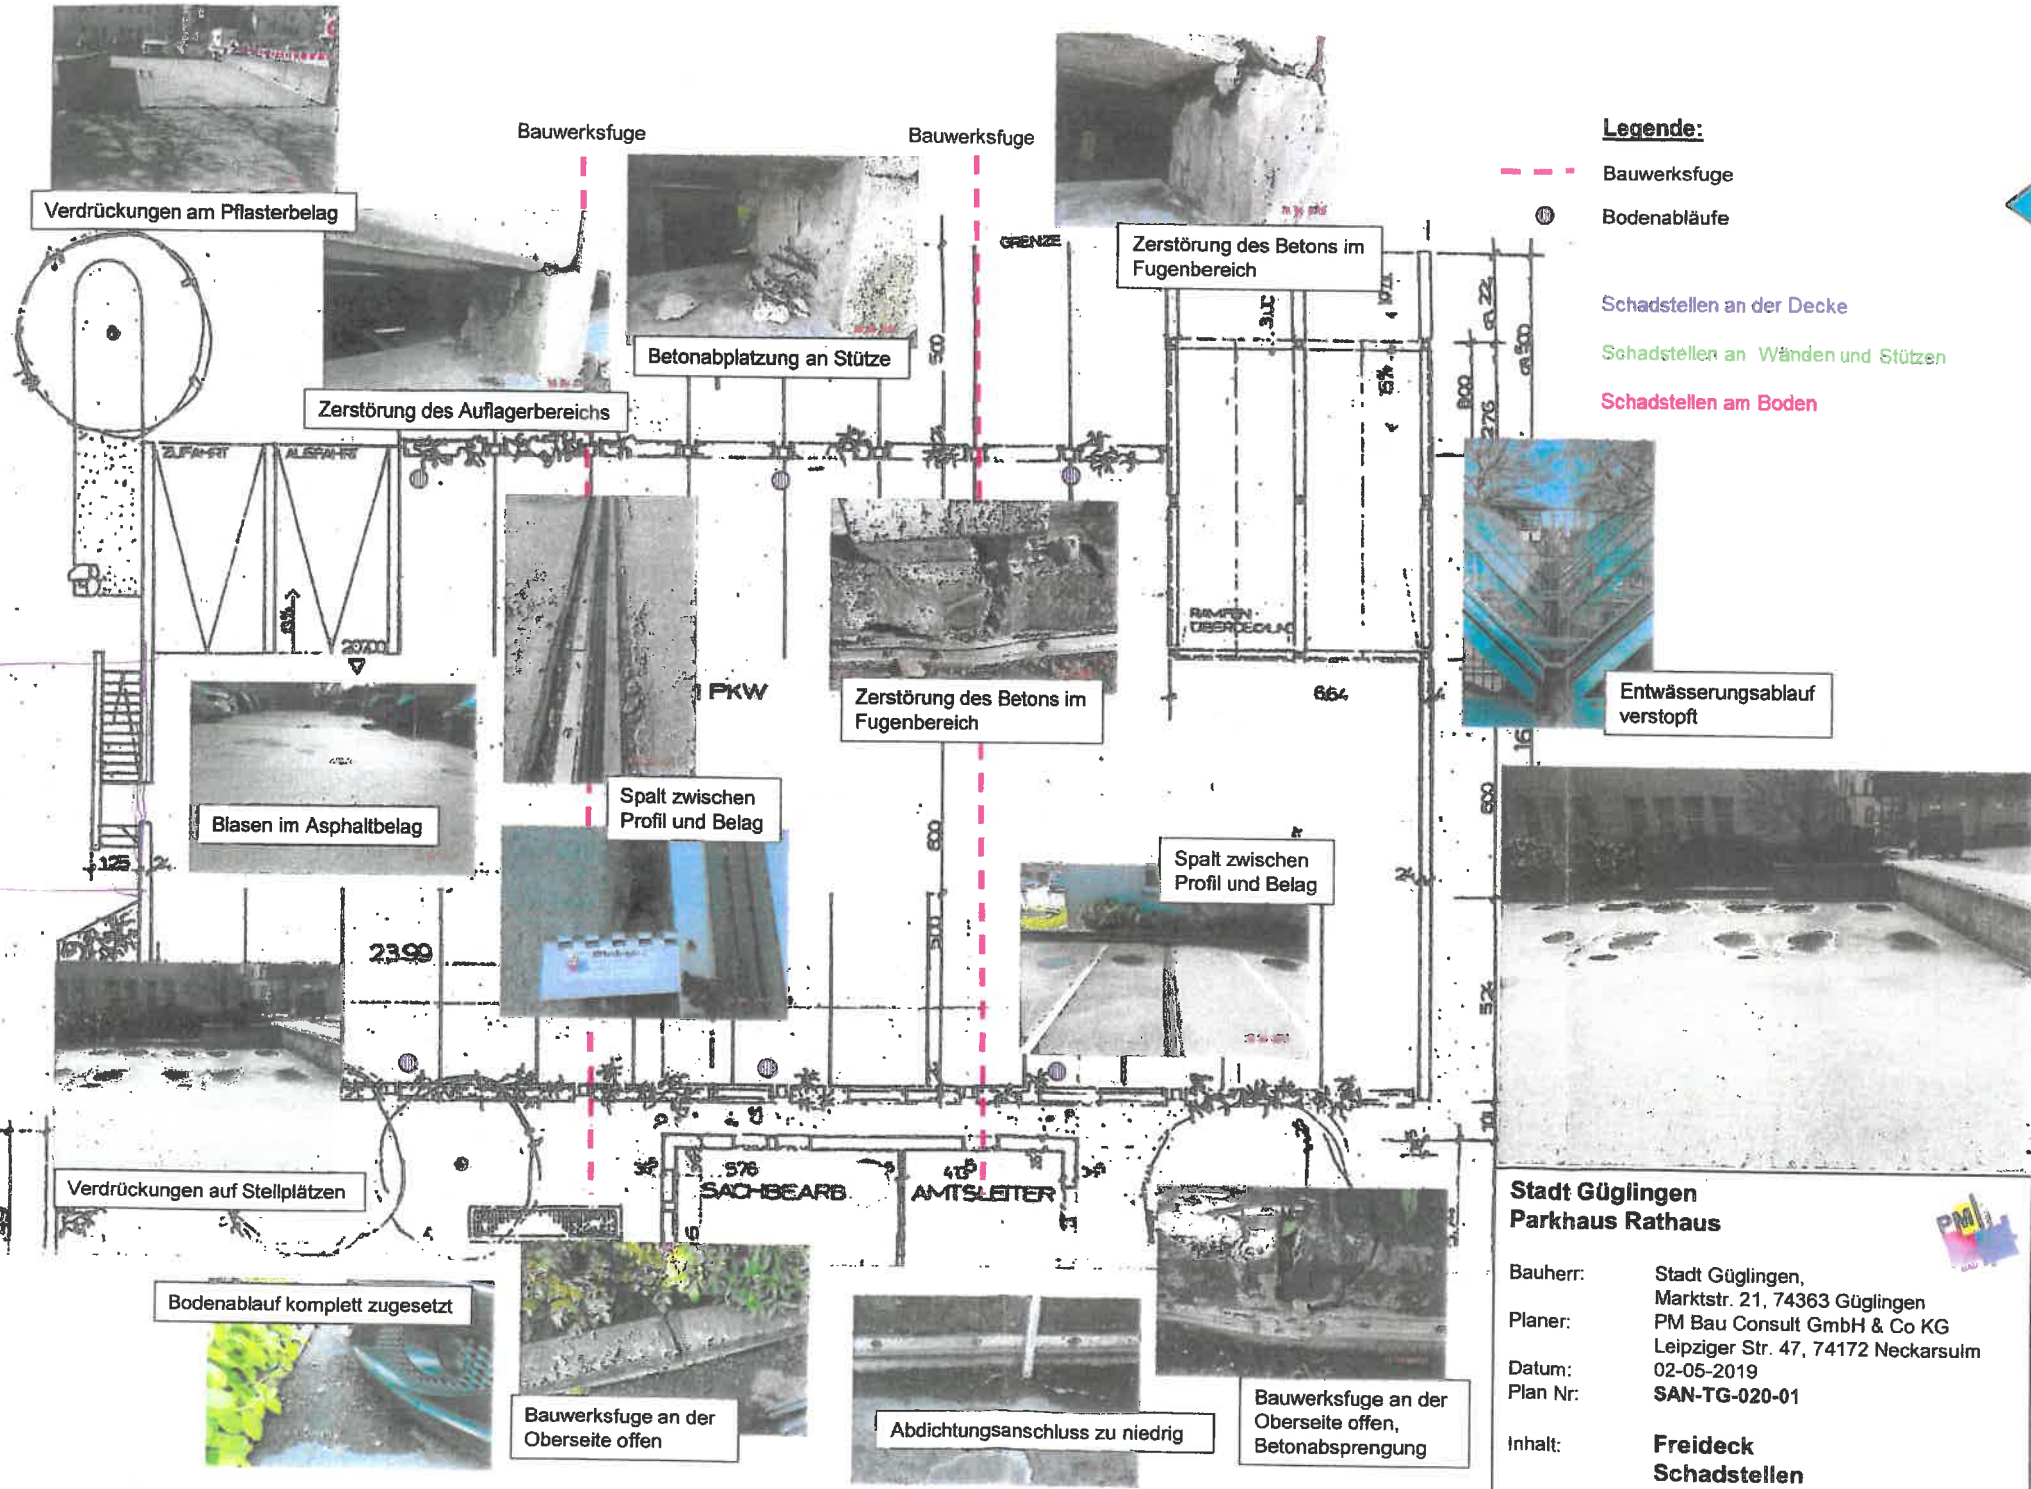
Bauherr: Stadt Güglingen,
Marktstr. 21, 74363 Güglingen
 Planer: PM Bau Consult GmbH & Co KG
 Leipziger Str. 47, 74172 Neckarsulm
 Datum: 02-05-2019
 Plan Nr: SAN-TG-020-01
 Inhalt: **Freideck
Schadstellen**

Der Belag und die Abdichtung des Freidecks können ihre Funktion nicht mehr erfüllen. Feuchtigkeit gelangt an den Konstruktionsbeton und über die Bauwerksfugen in die Ebenen der Tiefgarage.

Entwässerungsablauf verstopft

- Vorhandenen Belag incl. Fugenprofilen und Abdichtung entfernen,
- Betonfläche auf Schadstellen überprüfen und ggf. sanieren,
- Bodeneinläufe erneuern,
- Vollflächige Messung der Betonüberdeckung und des Potentialfelds zur Feststellung der gefährdeten Bereiche und Festlegung der instanzzusetzenden Flächen,
- Betoninstandsetzung der Bodenfläche und Rissinjektion
- Instandsetzung der Bauwerksfugen (neue Fugenkonstruktion)
- Oberflächenschutz nach Variante C
(flächige, rissüberbrückende Abdichtung mit Schutzschicht aus Gussasphalt)

- Rückbau der Abdichtungsanschlüsse,
- Betonfläche auf Schadstellen überprüfen und sanieren,
- Hochführen der flächigen Abdichtung bis über die Attika bzw. mind. 15 cm über OK fertiger Belag,
- Abdeckung der Attika
- Entkoppeln der Geländerbefestigungen an den Betonsockeln,
- Brüstungen auf Freideck und Außenflächen hydrophobierende Grundierung mit einer pigmentierten Betonlasur,
- Korrosionsschutz Geländer

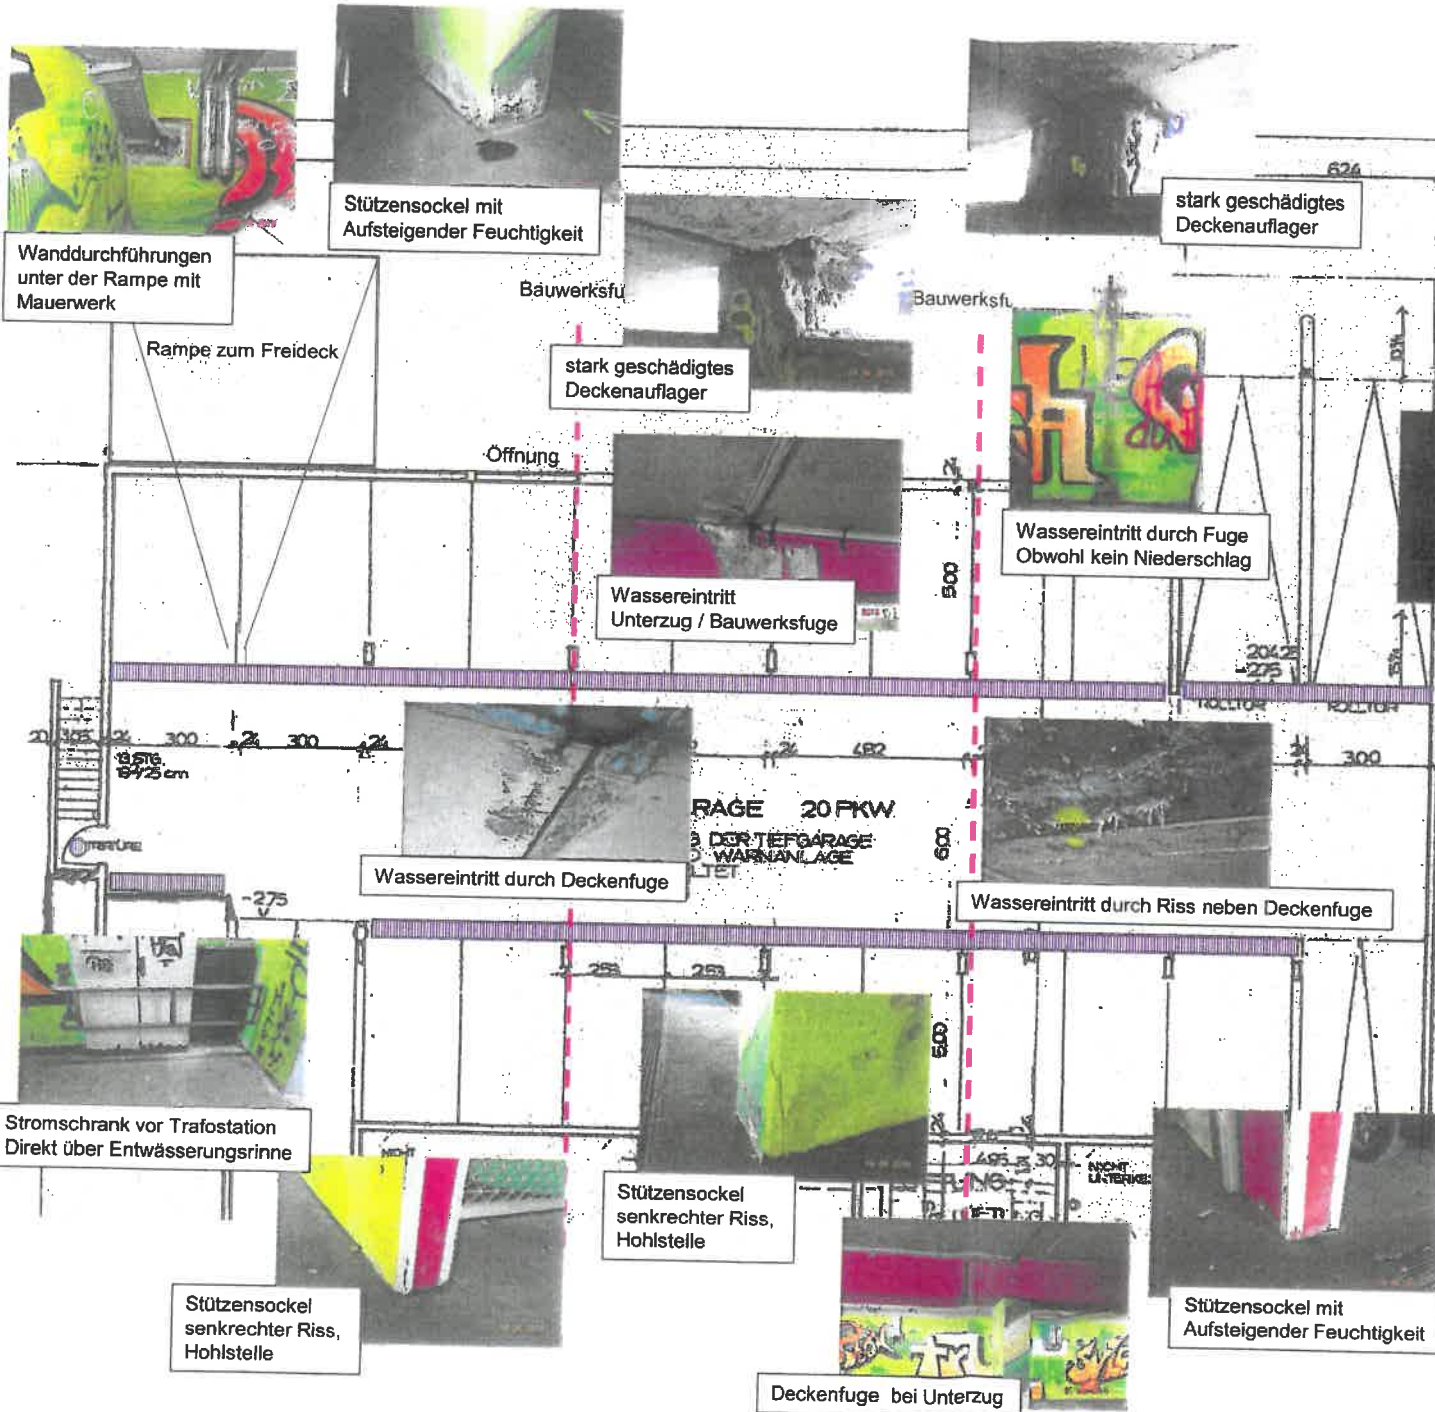
Inhalt: öffentliche Tiefgarage
Schadstellen

Vorrangig müssen die beiden Auflager der Decke über der öffentlichen Tiefgarage im Bereich der Bauwerksfugen auf der Nordseite saniert werden. Die Auflagerbereiche sind stark geschädigt. Dies kann z.B. durch Abstützungen auf der Innenseite der Außenwand erfolgen oder durch teilweises Schließen der Entlüftungsöffnungen.

Wanddurchführungen unter der Rampe mit Mauerwerk

Stützensockel mit Aufsteigender Feuchtigkeit

stark geschädigtes Deckenauflager

Wassereintritt durch Fuge Obwohl kein Niederschlag

Wassereintritt Unterzug / Bauwerksfuge

Sockel und Stütze wurden entfernt

Wassereintritt durch Deckenfuge

Wassereintritt durch Riss neben Deckenfuge

Stromschrank vor Trafostation Direkt über Entwässerungsrinne

Stützensockel senkrechter Riss, Hohlstelle

Deckenfuge bei Unterzug

Sofortmaßnahme: Abstützung der Deckenaufleger an der Nordwand im Bereich der Bauwerksfugen.

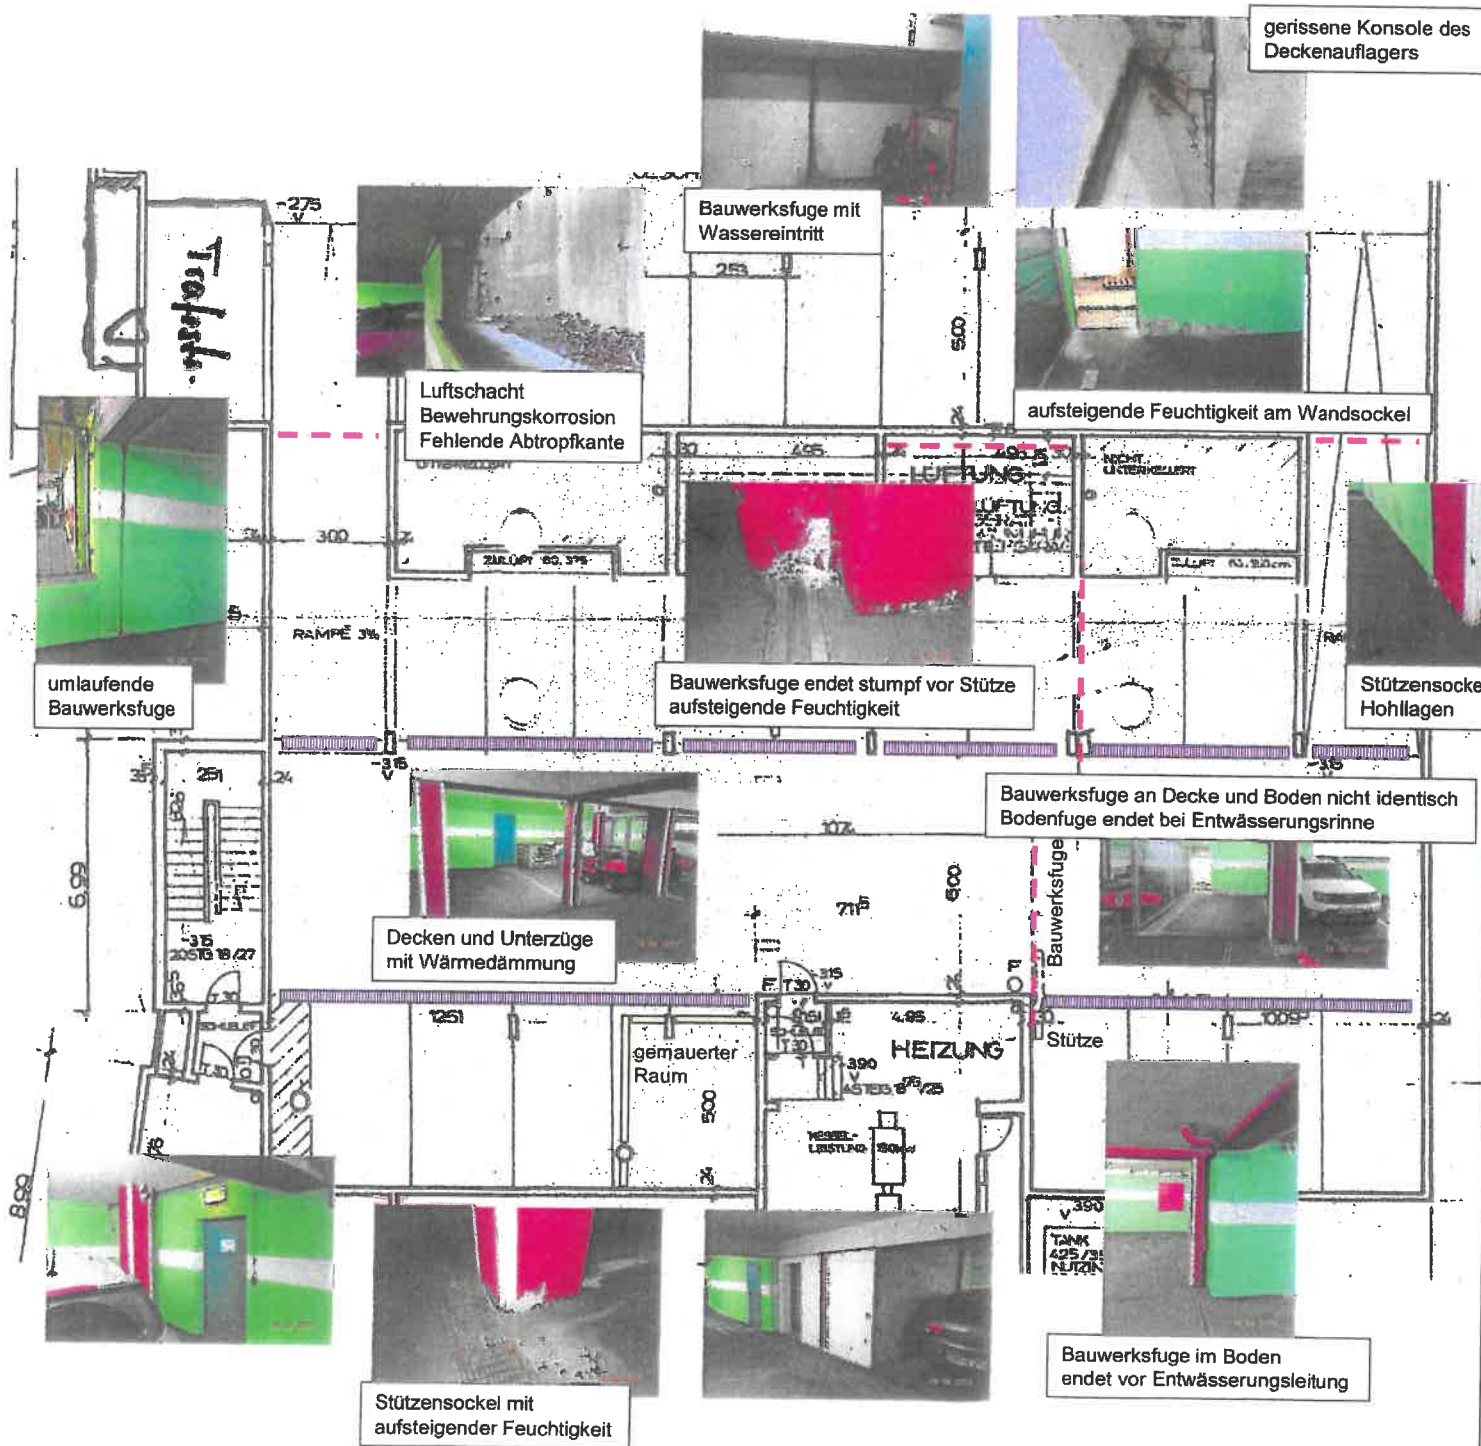
Inhalt: **städtische Tiefgarage
Schadstellen**

gerissene Konsole des Deckenauflegers
