## **Eigenkontrollverordnung Eibensbach**

### **Vorstellung der Ergebnisse Kamerabefahrung nach EKVO im Stadtgebiet Eibensbach**

**Projekt:** Stadt Güglingen  
EKVO Eibensbach - Kanalsanierung  
**Hier:** Auswertung der Befahrung  
Kostenschätzung

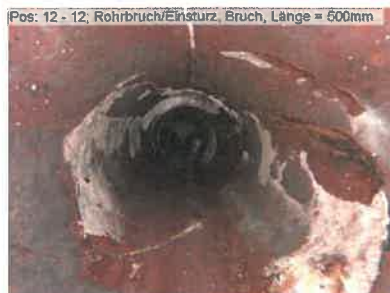
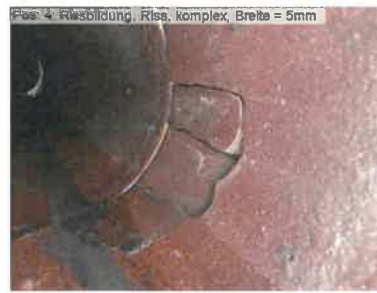
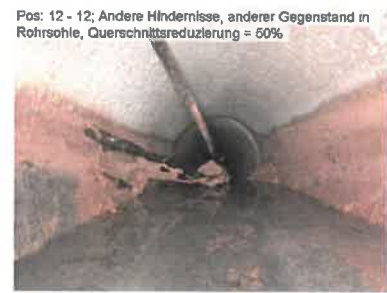
## Beispiele Schadensbilder ZK 0

| Ident | Schacht oben | Schacht unten | Lagebezeichnung | Profilhöhe | Maß | Halteungs-<br>länge | Untersuc-<br>hie<br>länge | Ort | grobe Zusammenfassung |
|---|---|---|---|---|---|---|---|---|---|
| 907 | KS20259 | KS20260 | Vohbergstraße | 300 | ## | 57,588 | 59,07 | | schwerer Muffenversatz, 4 Stützen, mehrfach Rohrbruch, Deformation |
| 909 | KS20256 | KS20416 | Blankenhornstraße | 300 | ## | 37,107 | 36,23 | | 5 Stützen, Rohrbruch mit Deformation |
| 910 | KS20416 | KS20262 | Blankenhornstraße | 300 | ## | 29,263 | 27,99 | | 2x starker Versatz (Absackung?), 1 Längsversatz, 2 Stützen |
| 903 | KS20137 | KS20138 | | 250 | ## | 41,579 | 16 | | Einsturz, Risse, Abbruch |
| 1043 | KS20404 | KS20405 | | 250 | ## | 50,35 | 49,67 | | 6x Rohrbruch, Versatz |
