## STADT GÜGLINGEN

### Sanierung Sporthalle Weinsteige

# Sanierungsgutachten

## Sporthalle Weinsteige

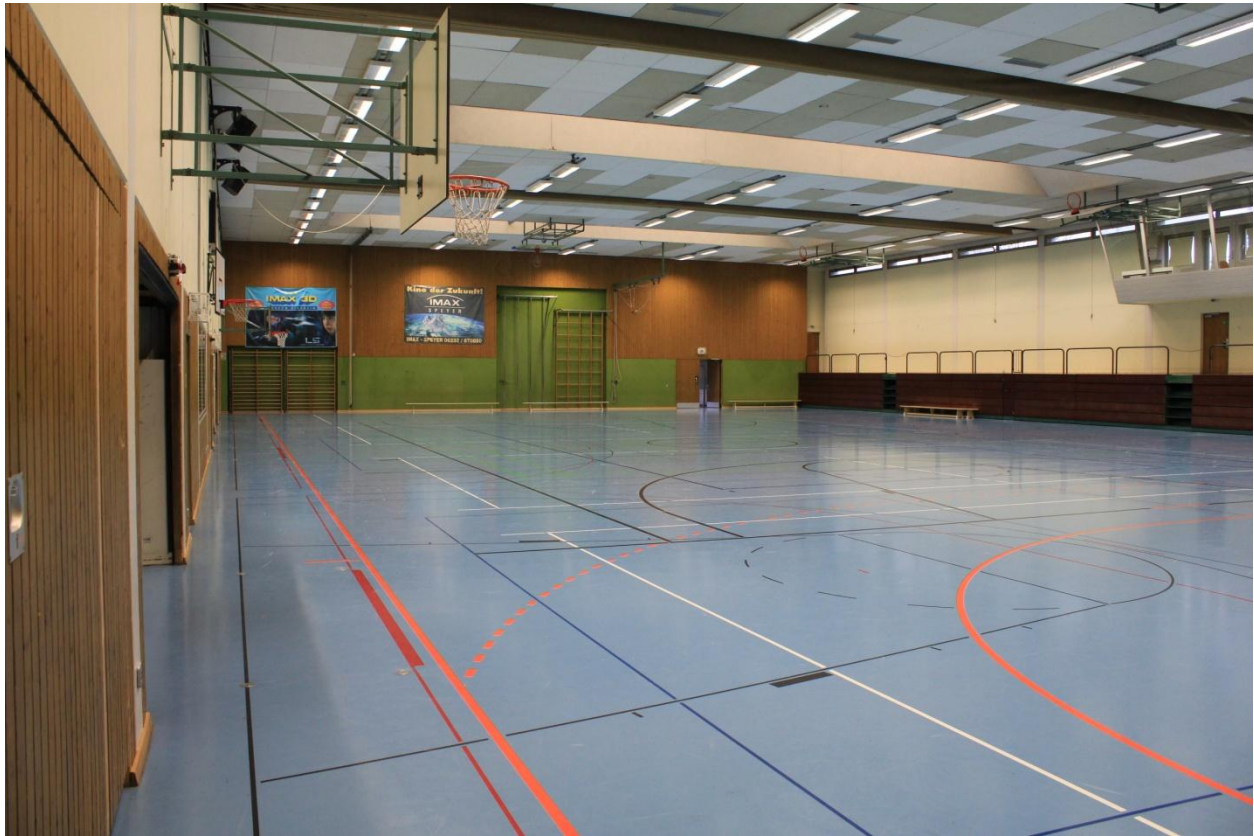
Unebenheiten im Sportboden an Hülsen und Bodenbefestigungen bergen Unfallrisiken

Vor der letzten Sanierung vor 12 Jahren gab es ein ähnliches Schadensbild. Daraufhin wurde lediglich der Oberbelag mit der Elastikschicht entfernt und der bestehende Estrich repariert, d.h. geschliffen und gespachtelt. Offensichtlich sind die jetzigen Schäden auf die gleiche Ursache zurückzuführen.

Obwohl der Sportboden erst vor ca. 12 Jahren saniert wurde, weist er an etlichen Stellen Schäden auf, die zu Verletzungsgefahren führen können. Da dieses Sanierungsgutachten neben der Darstellung der erforderlichen Sofortmaßnahmen auch eine mittelfristige Betrachtung ist, wird dementsprechend empfohlen, auch den Sportboden in den kommenden Jahren zu sanieren. Hierzu sollte der gesamte Unterbau und das Sportbodensystem erneuert werden. Dies sollte allerdings erst gemacht werden, wenn alle anderen Maßnahmen im Hallenbereich erledigt sind, um den dann neuen Sportboden nicht durch Eingriffe erneut zu beeinträchtigen.

Bei der Sanierung wird nach Abbruch des Bodens auf die Bodenplatte eine Abdichtungsbahn aufgebracht. Hierauf kommt eine Ausgleichsschüttung zur Überbrückung der Unebenheiten, eine Hartfaserplatte als Trennlage sowie das neue flächenelastische Sportbodensystem aus einer 15 mm starken Elastiksicht, Lastverteilerplatten aus 2 x 9 mm starken Birkensperrholzplatten sowie ein Oberbelag aus 4 mm starkem Sportbodenlinoleum. Sollte der vorhandene und abzubrechende Bodenaufbau höher als ca. 65 mm sein, so kann eine weitere Lage aus Wärmedämmplatten in der zur Verfügung stehenden Höhe eingebaut werden. Der bestehende Unterbau sollte vor der Ausschreibung in jedem Fall noch auf Schadstoff-

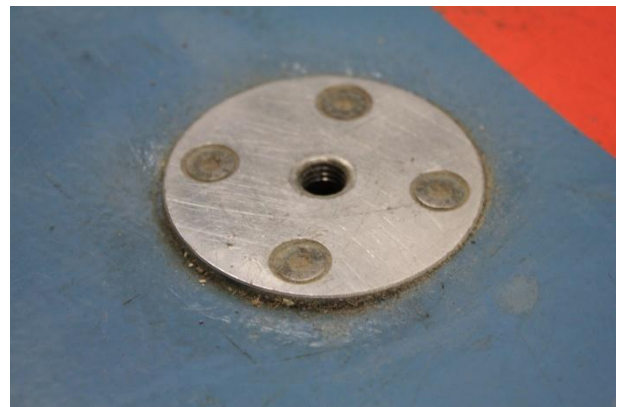
Unebenheiten im Belag

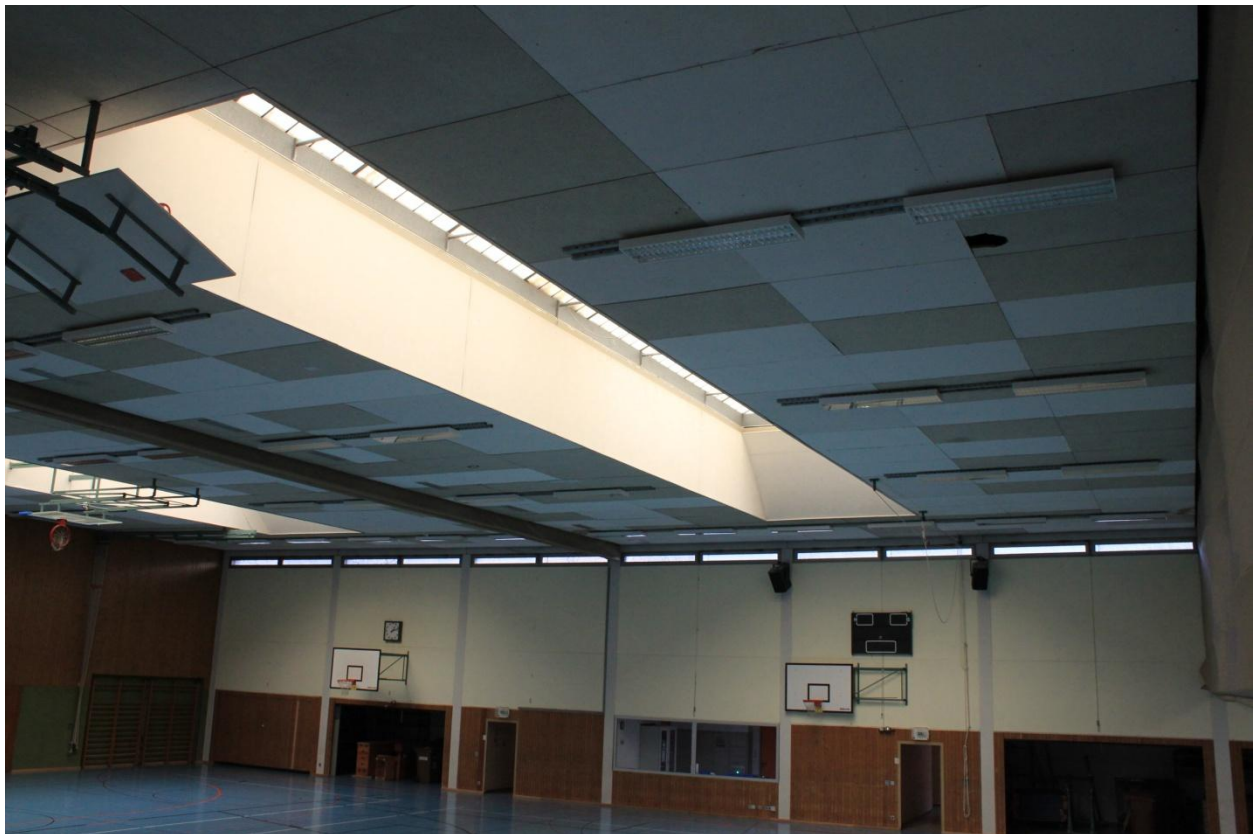
Hallendecke mit zum Teil ausgetauschten Platten. Immer wieder gehen Platten kaputt oder fallen sogar herunter. Es liegt kein Prüfzeugnis auf Ballwurfsicherheit vor.

#### defekte Deckenplatten

Die Decke und der Bodenbelag können erhalten werden. Lediglich in einem Teilbereich der Decke müssen die Holzplatten aufgrund des Wasserschadens ersetzt werden. Beim Ausbau der Dachoberlichter muss die Decke ergänzt werden.

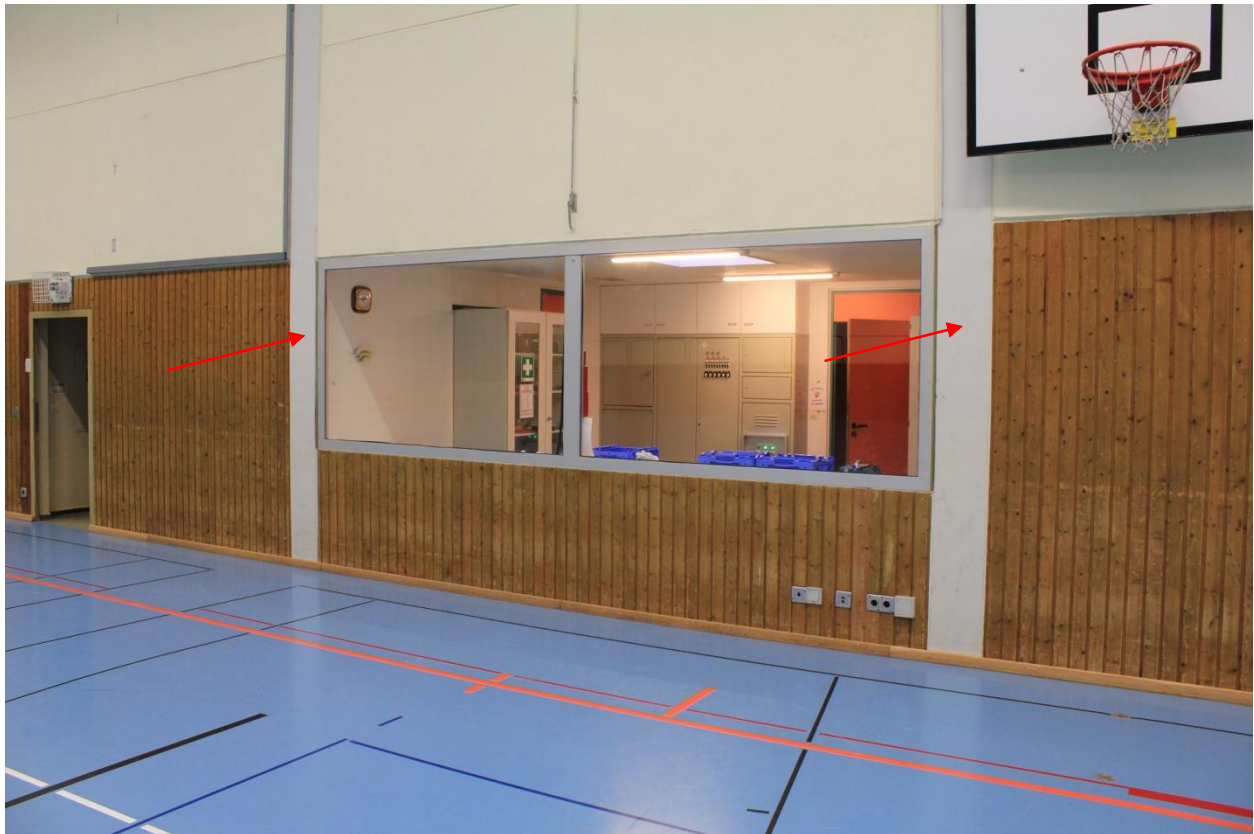
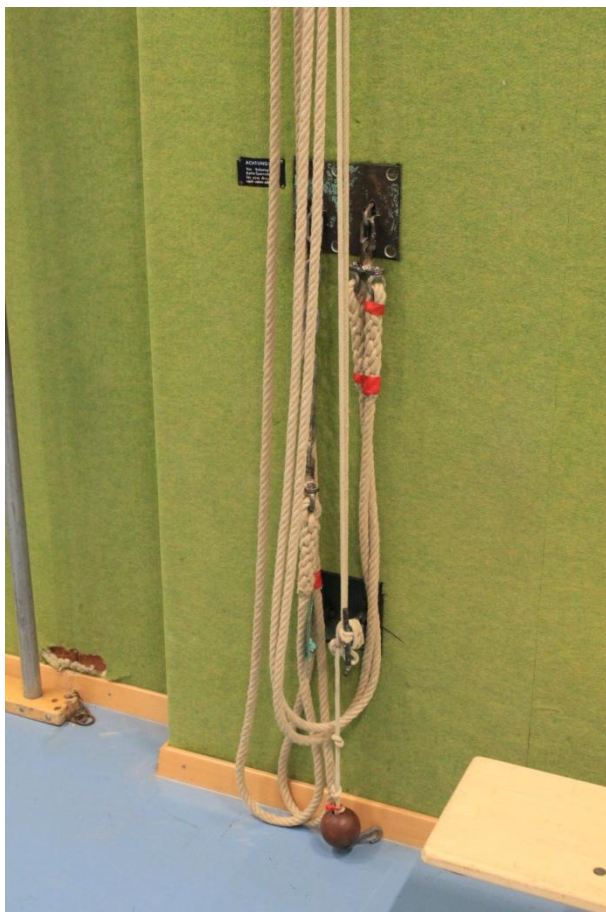
Unfallgefahren durch ungesicherte Sportgeräte

Defekter textiler Prallwandbelag

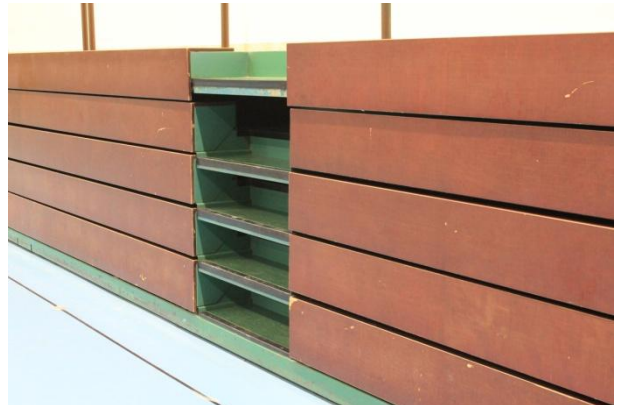
An der Teleskoptribüne fehlen die Abdeckungen der Stufenaufgänge.

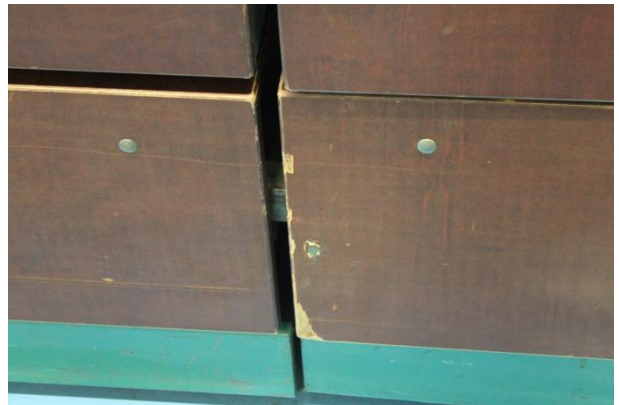
Die Verkleidungen der Tribüne sind z.T. defekt und die Fugen sind deutlich zu breit

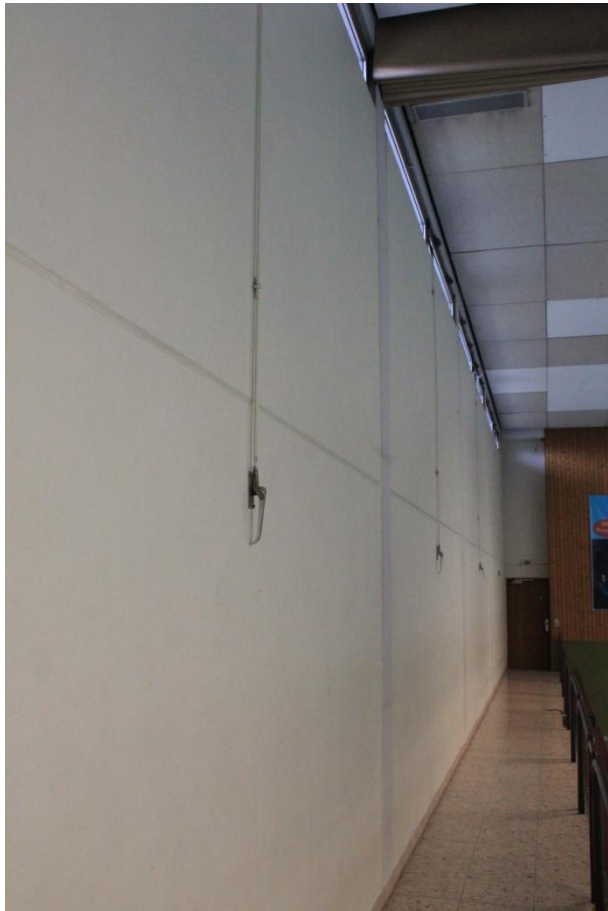
manuell betriebene Wandoberlichtöffner

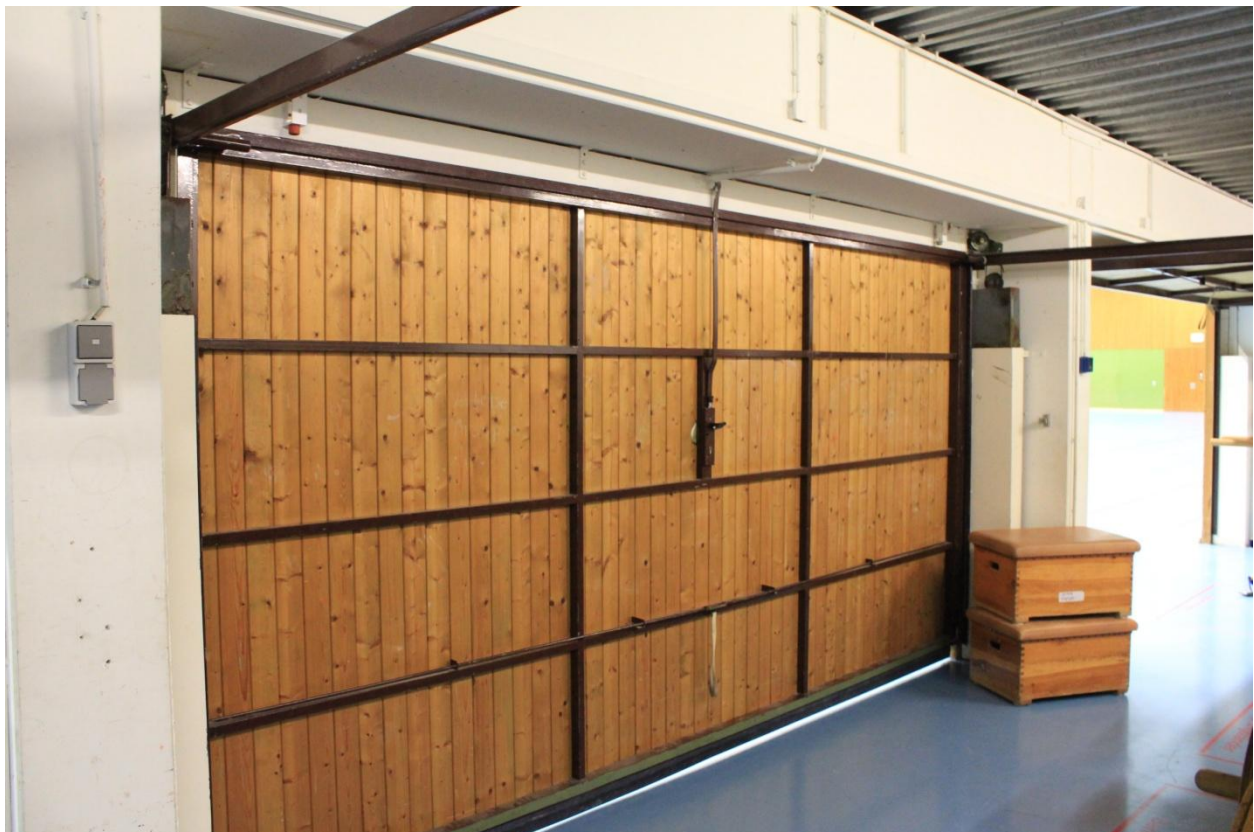
Die Geräteraumtore haben keinen Prallschutz und entsprechen nicht mehr den heute geltenden Sicherheitsvorschriften.

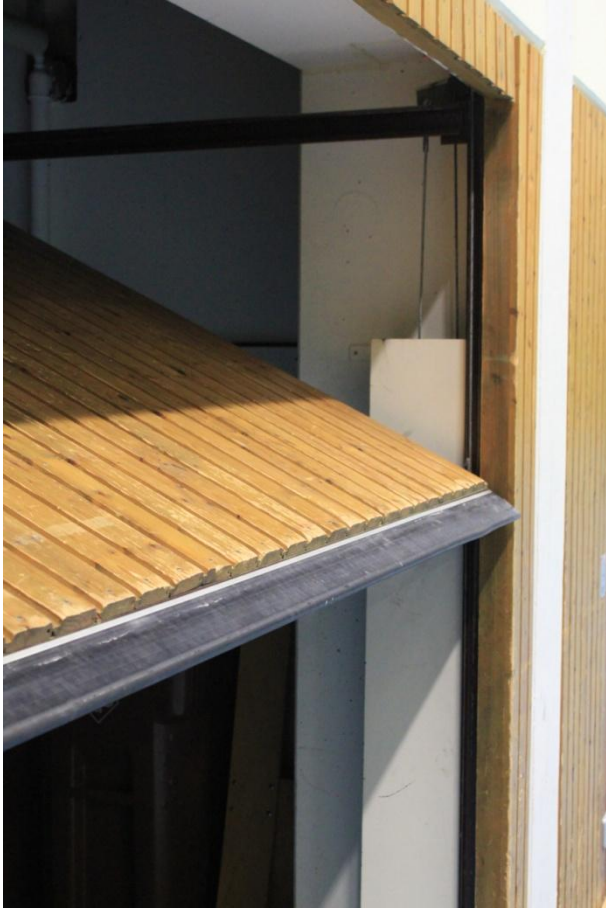
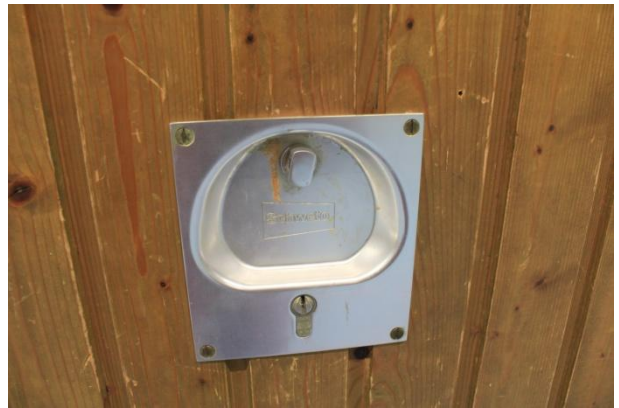
Die Tore öffnen wie vorgeschrieben bündig mit dem Prallwandbelag. Teilweise fehlen die Torgriffe zum Öffnen der Tore.

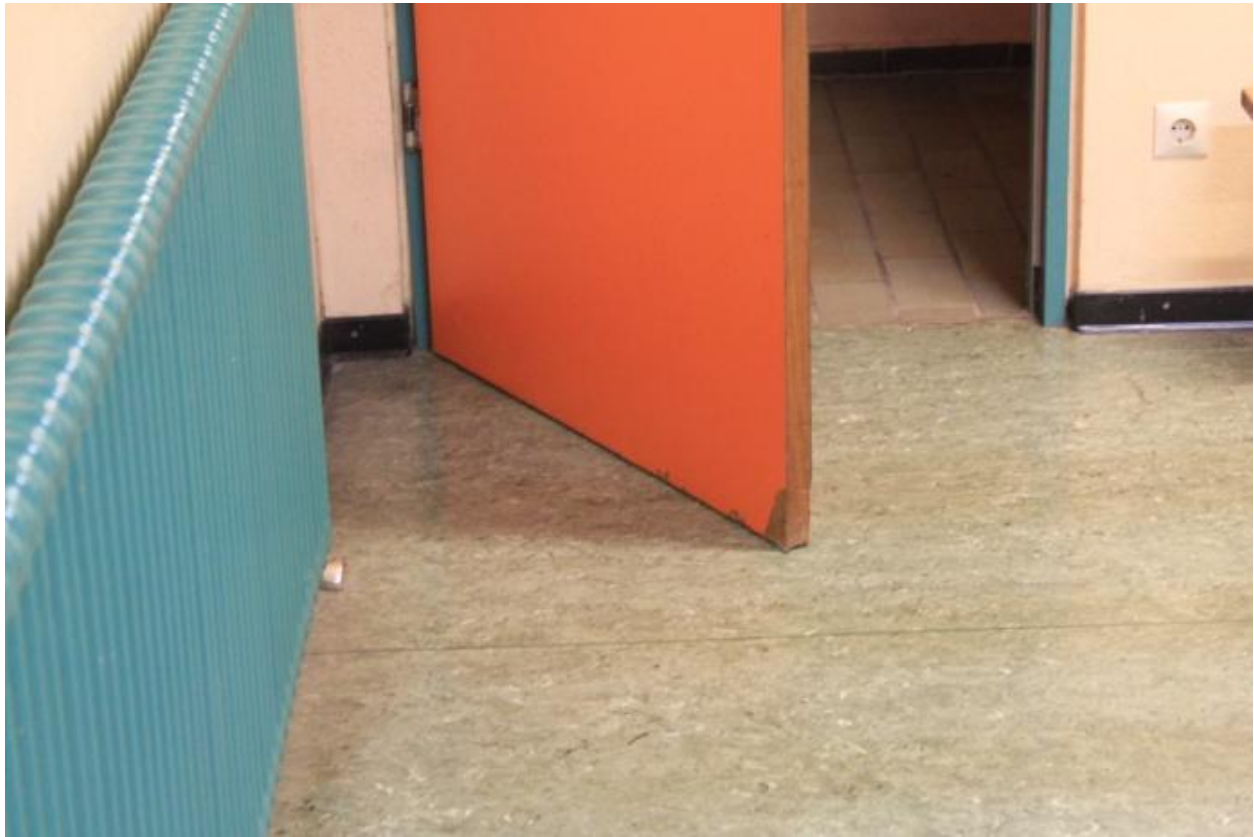
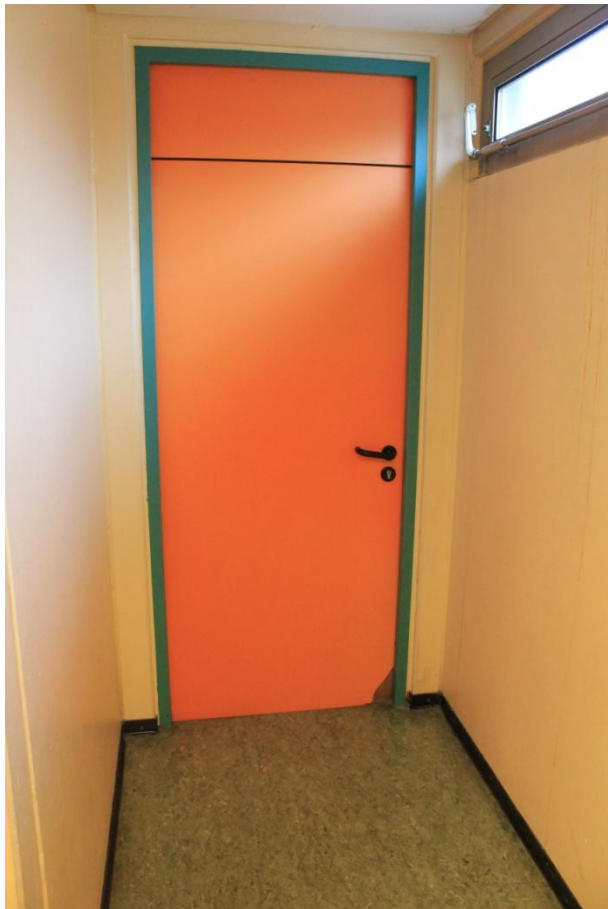
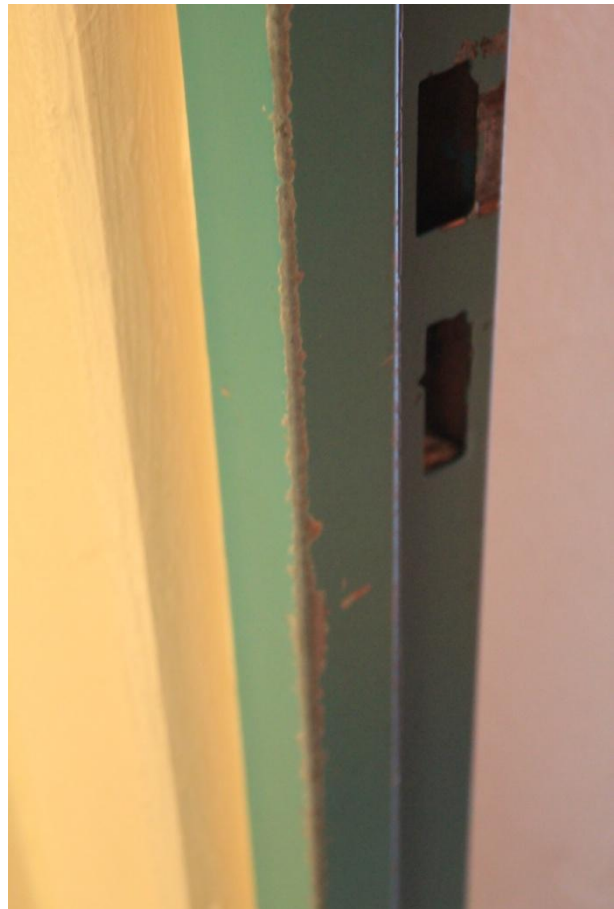
Die Türen sind in großen Teilen beschädigt. Z.T. sind die Bänder locker. Die Zargen sind überwiegend in einem guten Zustand und haben lediglich Farbschäden.

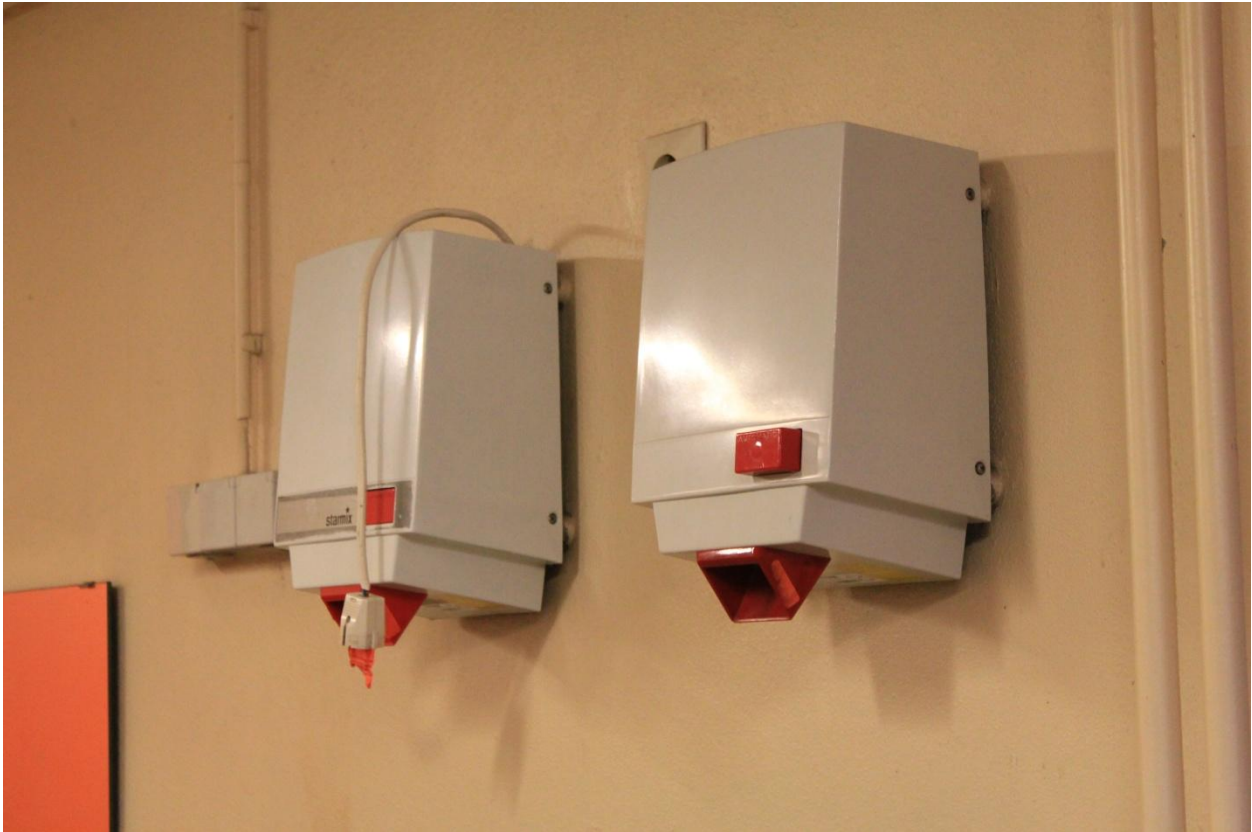
Die elektrischen Haartrockner sind defekt oder nicht angeschlossen.

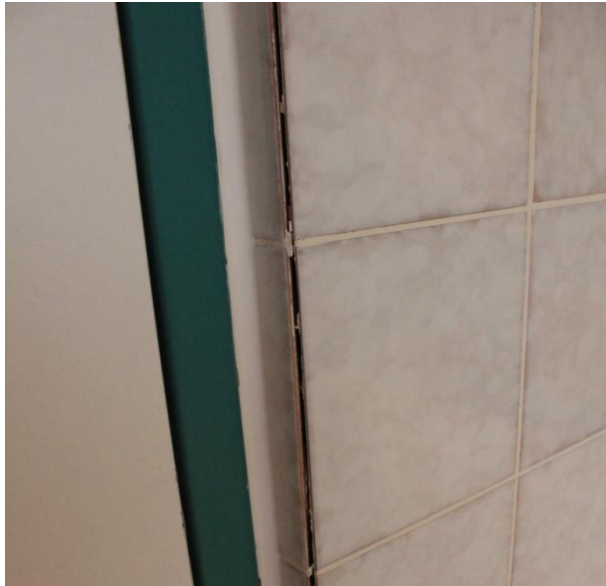
Die Verfugungen der alten Wandfliesen sind zum Teil ausgebrochen, insbesondere an den Ecken.

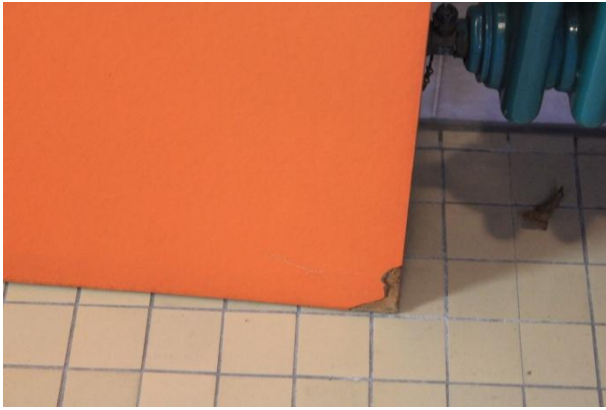
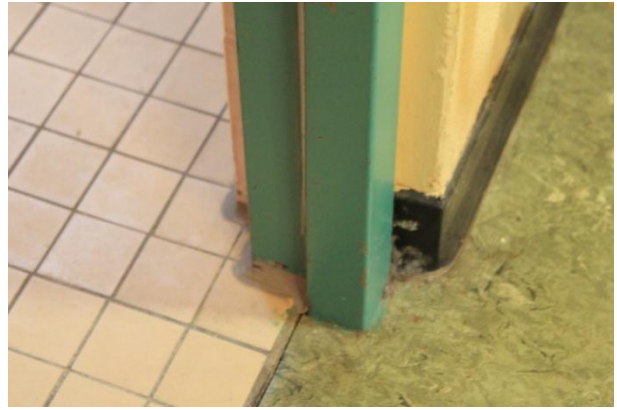
Die Türblätter sind teilweise defekt. Die Zargen sind in einem ordentlichen Zustand.

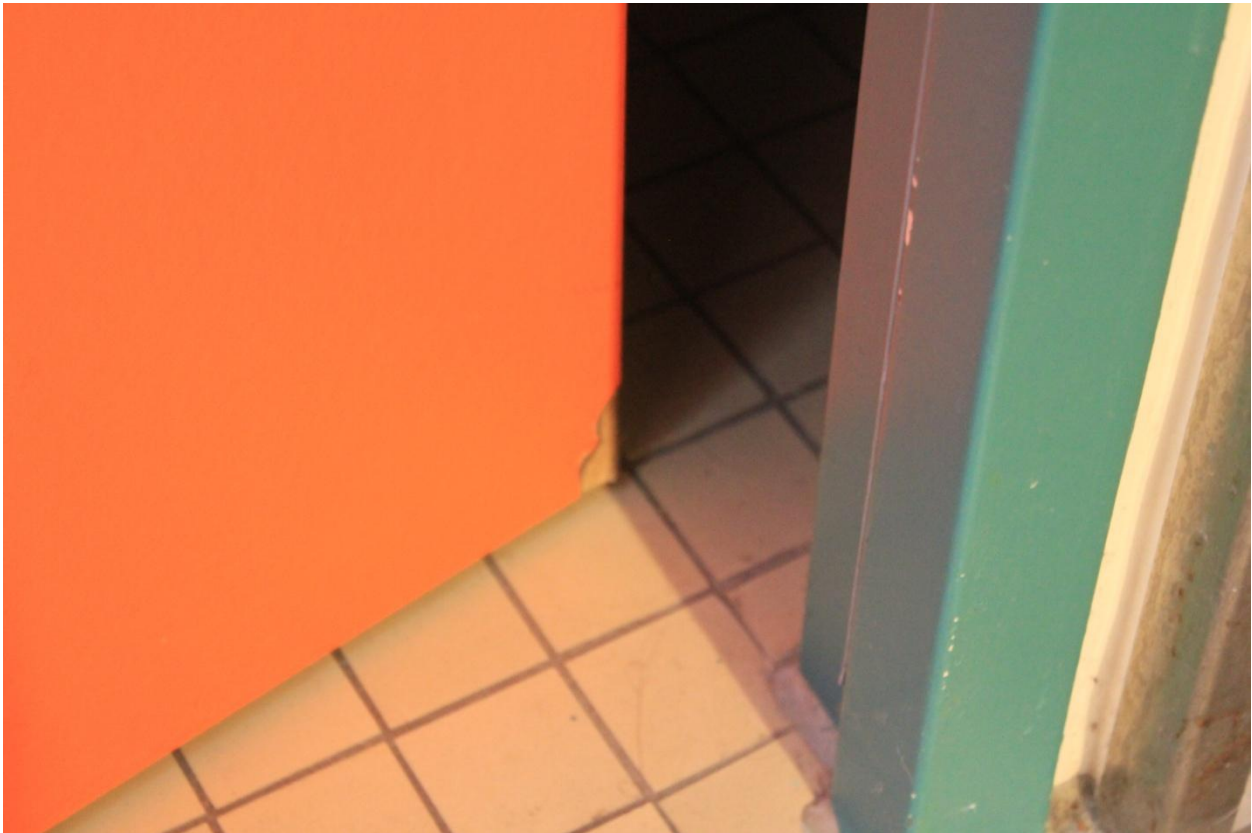
Die Türblätter sind teilweise defekt. Die Zargen sind in einem ordentlichen Zustand.

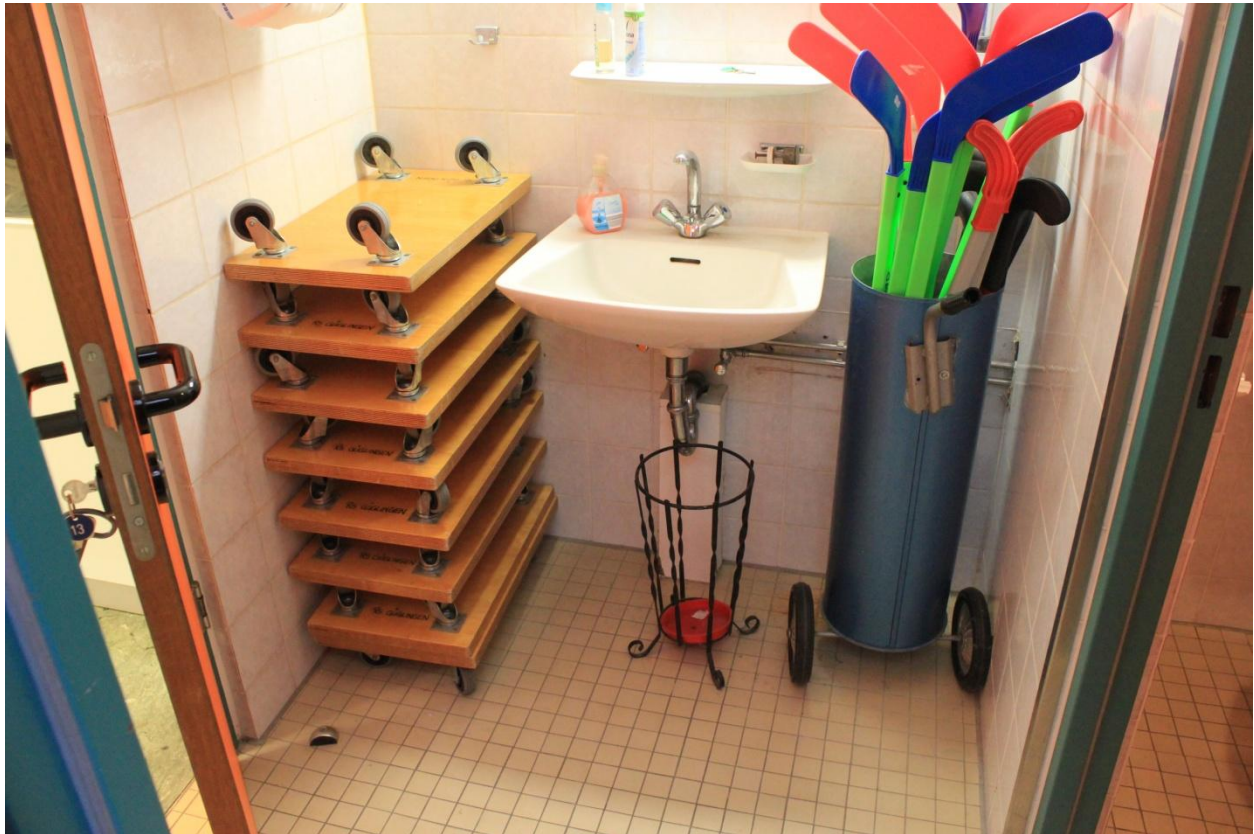
Die Räumlichkeiten sind für die Lagerung von Kleingeräten zweckentfremdet.

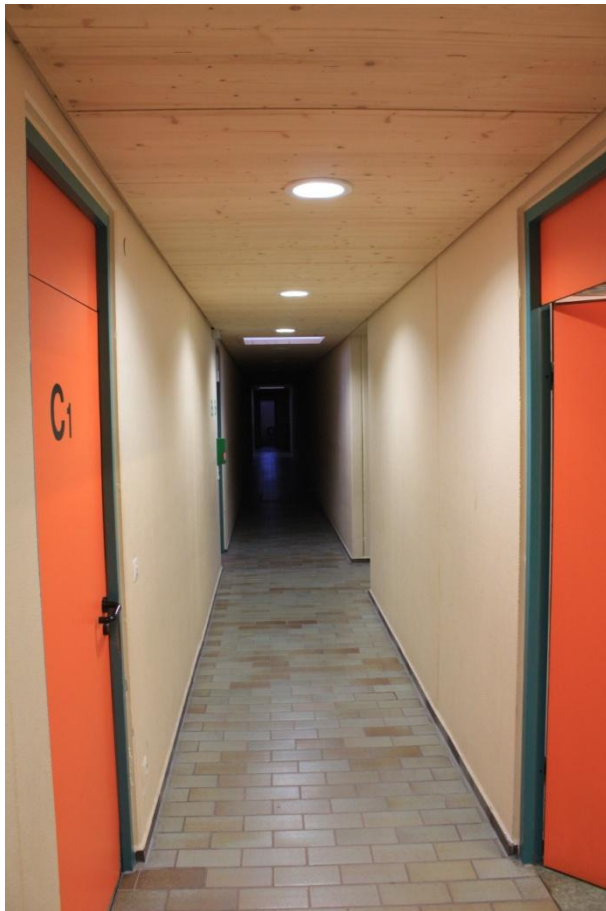
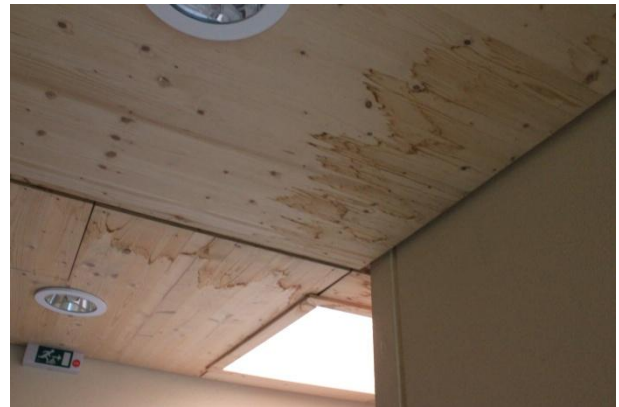
Die Flure sind in einem guten Zustand. Die Decken und die Beleuchtung wurden erneuert. An einer Stelle gibt es Feuchteschäden.

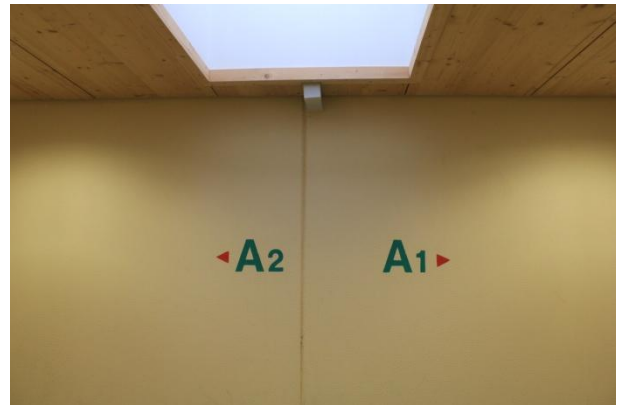
Ein Fluchtwegpiktogramm ist falsch angebracht.

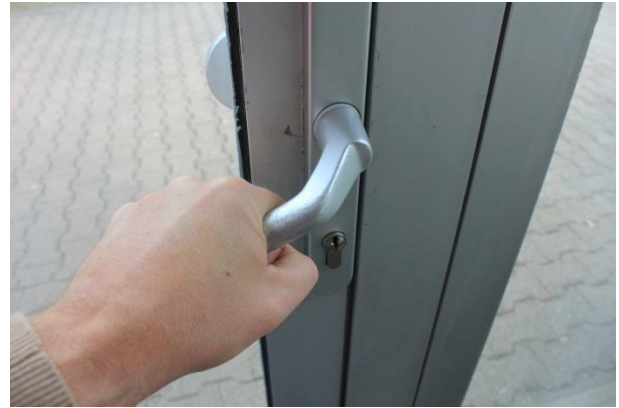
Die Ausgangstüre hat keinen Panikbeschlag und lässt sich nicht ohne Schlüssel von innen öffnen.

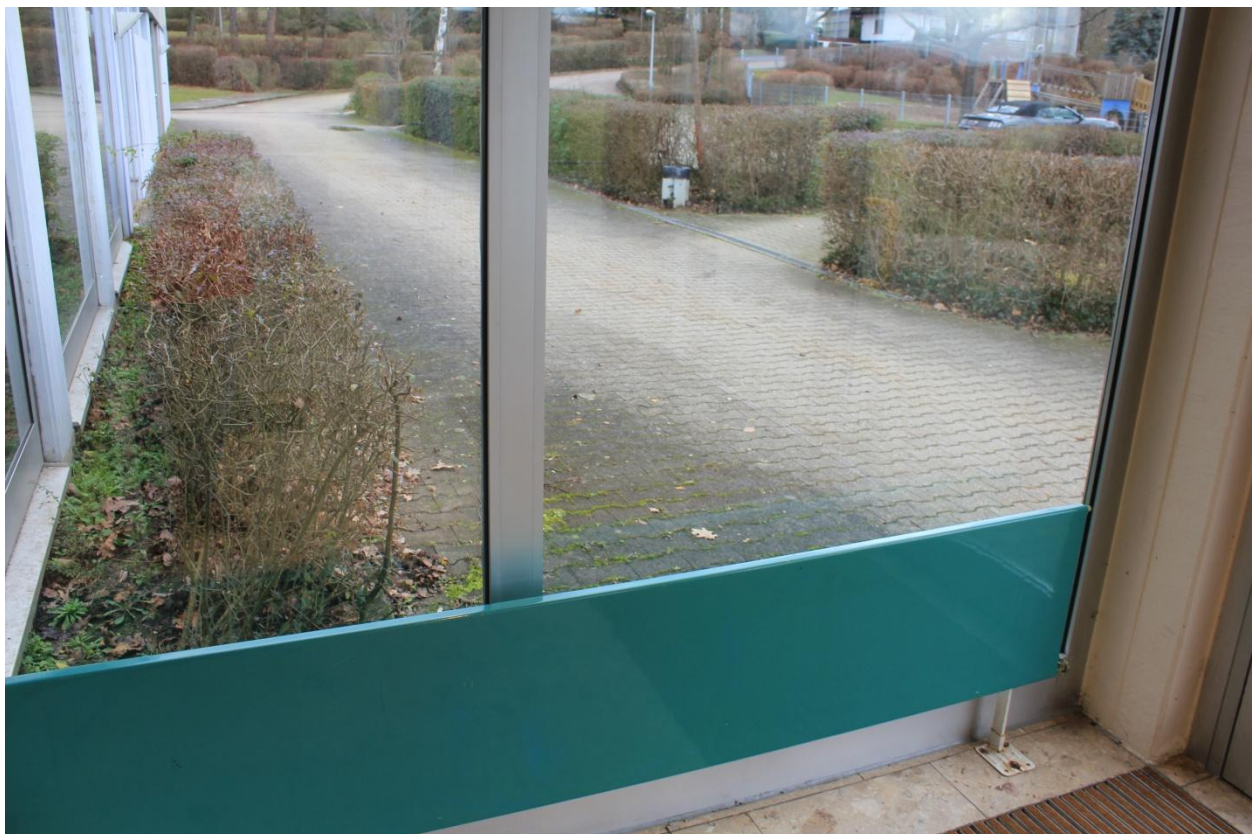
Die Fenster entsprechen nicht den aktuellen Anforderungen der ENEC.

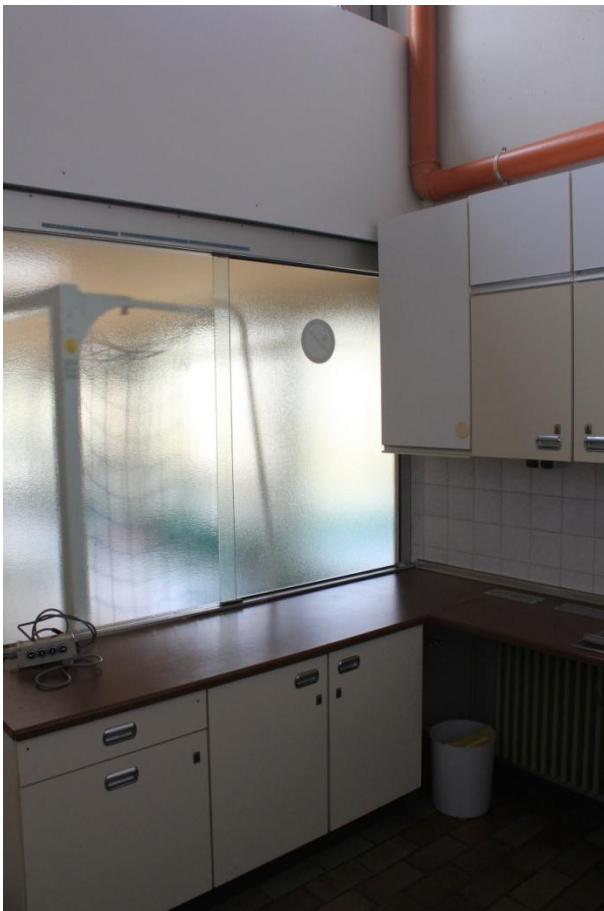
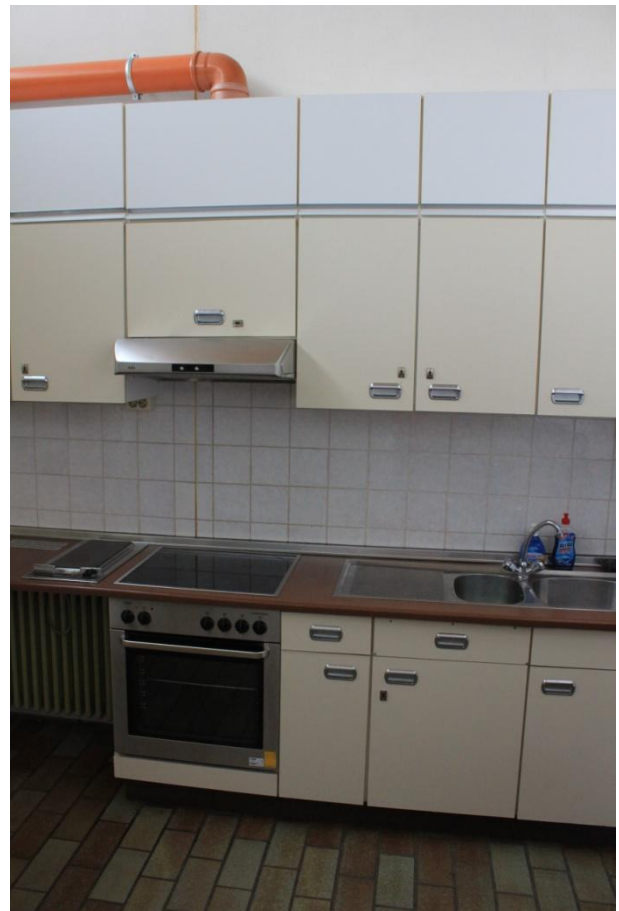
Die Installationen und Einrichtungsgegenstände sind veraltet und entsprechen sowohl technisch als auch hygienisch nicht den heutigen Anforderungen.

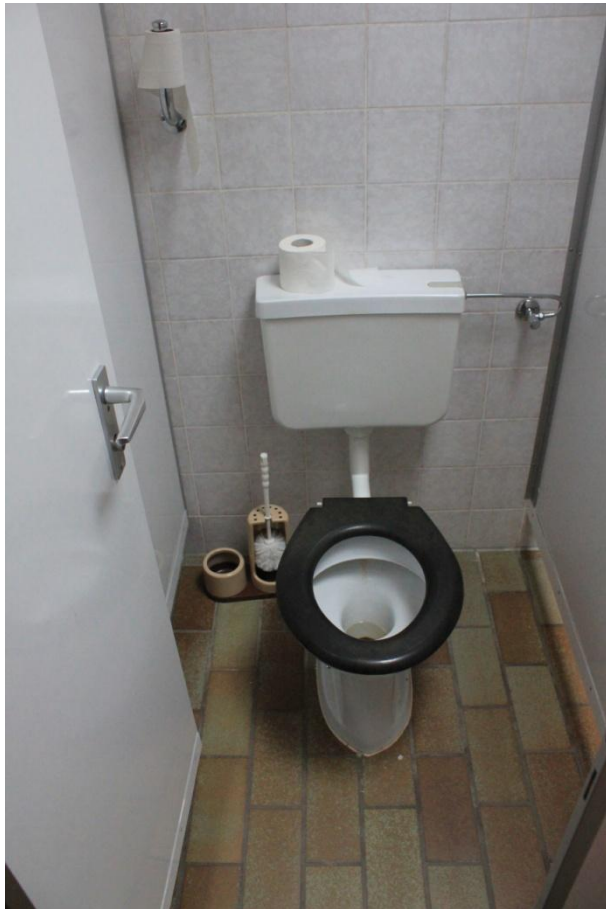
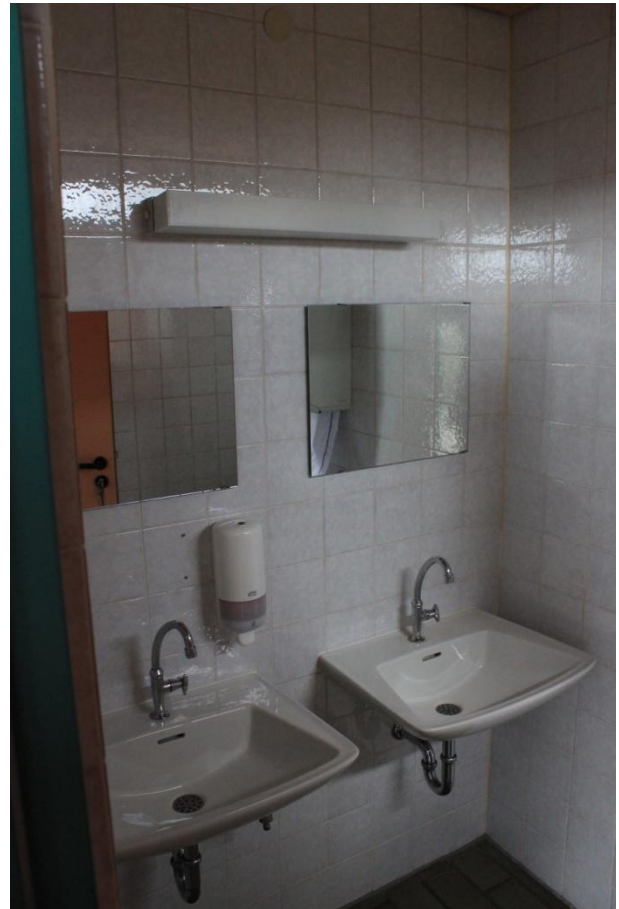
Die WCs sind veraltet und sanierungsbedürftig.

Erneuerung der Sanitärinstallationen mit neuem Grundleitungsanschluss und neuen Vormauerungen. Öffnen der Decken und Verlegung neuer Kalt- und Warmwasserzuleitungen. Verlegen neuer Fliesen (Fliesen auf Fliesen) an Wänden und Böden. Alternativ hierzu könnten auch Beschichtungen zur Ausführung kommen. Einbau neuer Türblätter sowie ausbessern und streichen der bestehenden Türzargen.

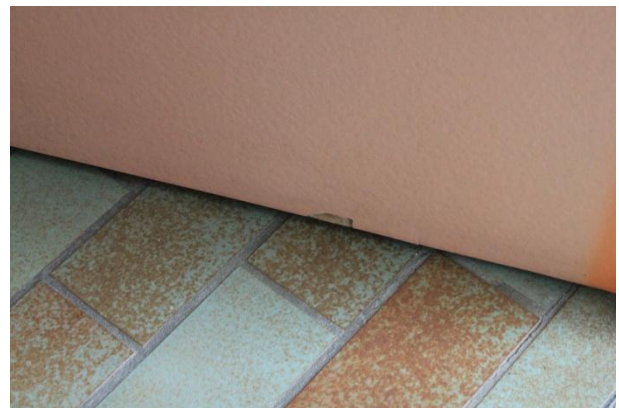
Die Fliesen und Türblätter sind z.T. defekt

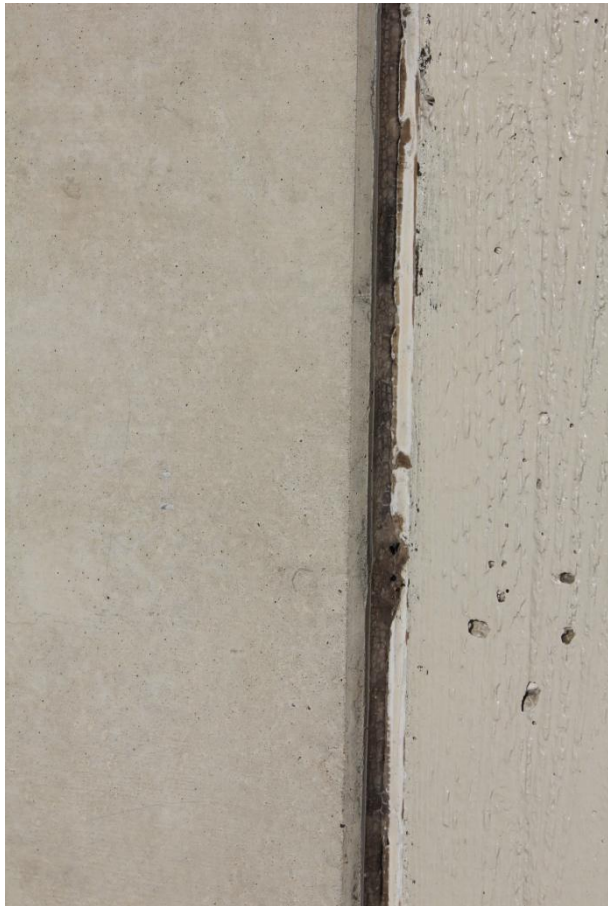
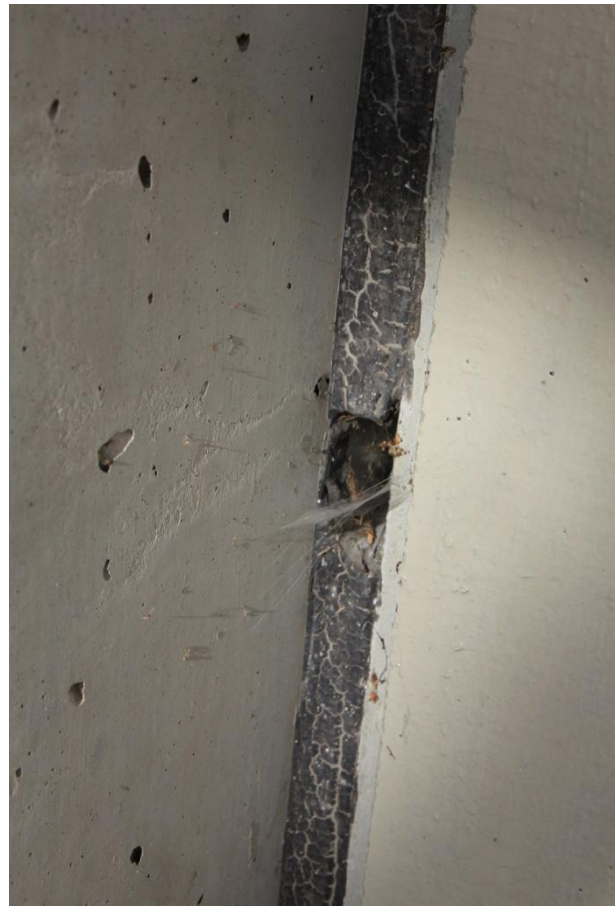
Die Fertigteilfugen sind z.T. in einem sanierungsbedürftigen Zustand. Aufgrund des Alters der halle könnten die Fugen PCB-haltig sein.

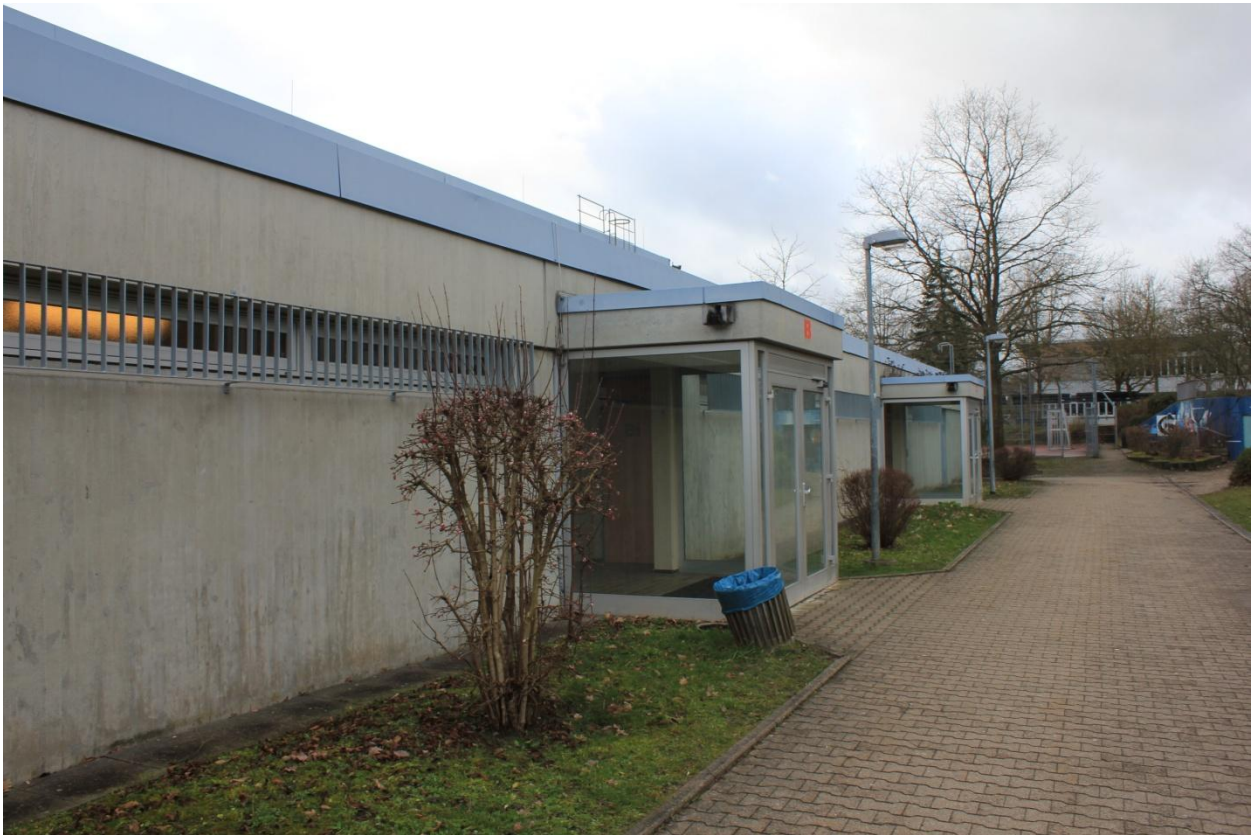
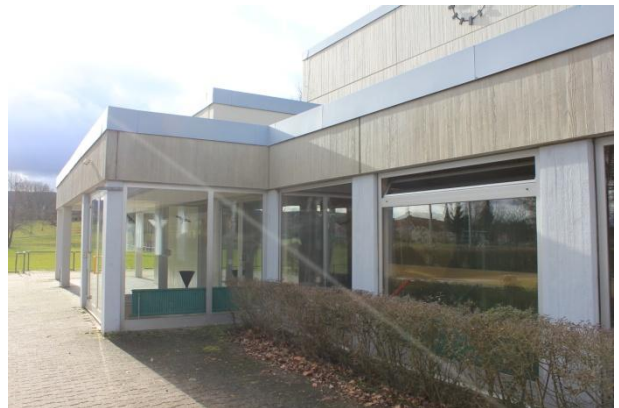
Die Fenster und Verglasungen entsprechen nicht den Anforderungen der aktuellen ENEC. Es ist auch davon auszugehen, dass die Verglasungen kein Sicherheitsglas sind.

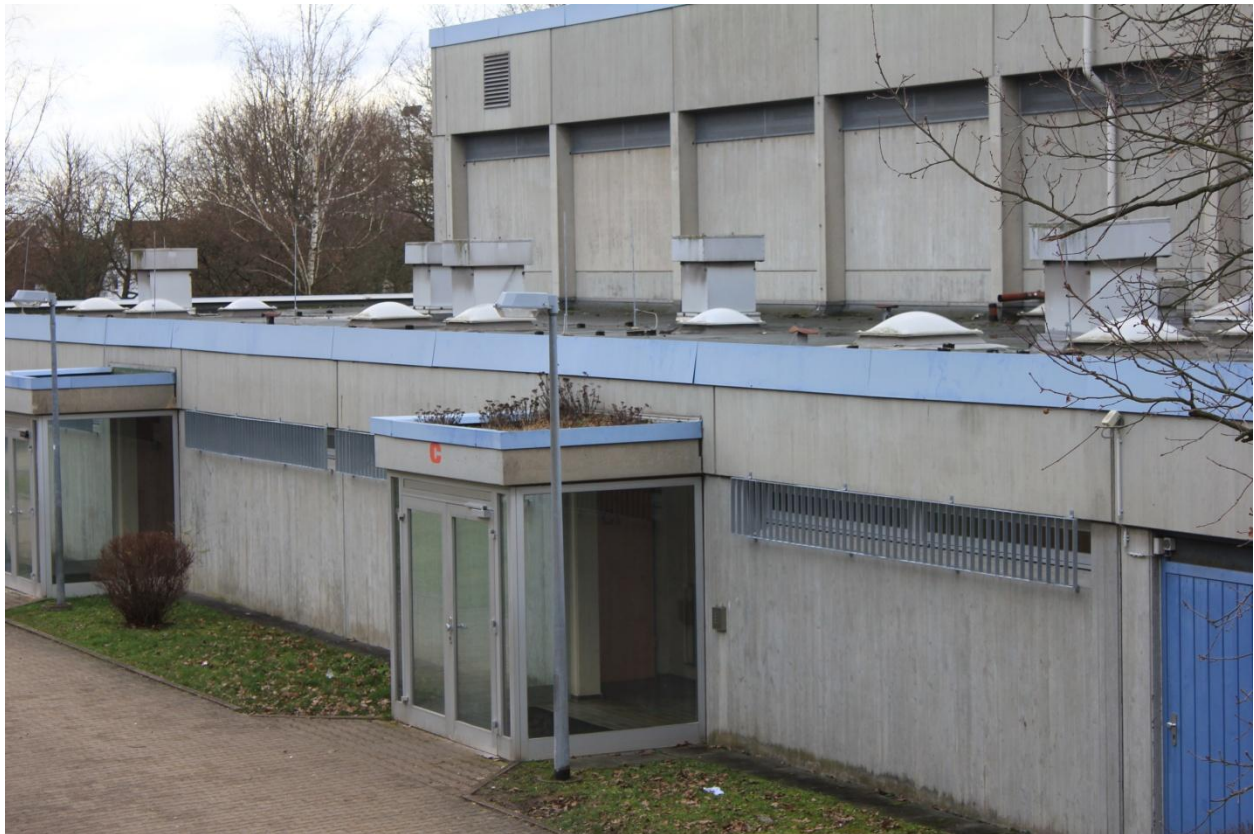
#### Lichtkuppeln und Ablufthauben

In der Vergangenheit haben sich immer wieder Undichtigkeiten des Daches gezeigt, die zur Vermeidung von Folgeschäden einen dringenden Handlungsbedarf erzeugen.

Die Ursachen der Undichtigkeiten sind nicht eindeutig festzustellen. In der Regel sind sämtliche Anschlüsse an aufgehende Bauteile sowie Einbauten und Durchdringungen in der Dachfläche für Undichtigkeiten verantwortlich. Die bestehende Dachlandschaft mit zahlreichen Einbauten und Durchdringungen lässt auch bei der Sporthalle Weinsteige vermuten, dass hier die Ursache zu suchen ist.

Des Weiteren wird vorgeschlagen, die 3 Dachoberlichtbänder in der Halle sowie die Dachoberlichter im Nebentraktbereich nicht zu ersetzen, sondern sie auszubauen und durch geschlossene Dachflächen zu ersetzen. Wie oben beschrieben, sind diese Einbauten in aller Regel die Ursache für Undichtigkeiten. Dem kann nur durch ersatzloses streichen entgegengewirkt werden. Im Übrigen bleiben die Dachoberlichter auch im sanierten Zustand wie heute das schlechteste Bauteil die Wärmedämmung betreffend. Durch einen Verzicht auf die Dachoberlichter kann der Wärmebedarf erheblich reduziert werden. Beim Öffnen des Daches durch Abbruch der bestehenden Dachoberlichter muss auf eine gute und funktionierende Notabdeckung geachtet werden, damit kein Wasser in die Halle eindringt.
