## **Eigenkontrollverordnung Eibensbach**

### **Vorstellung der Ergebnisse Kamerabefahrung nach EKVO im Stadtgebiet Eibensbach**

**Projekt:** Stadt Güglingen  
EKVO Eibensbach - Kanalsanierung  
**Hier:** Auswertung der Befahrung  
Kostenschätzung

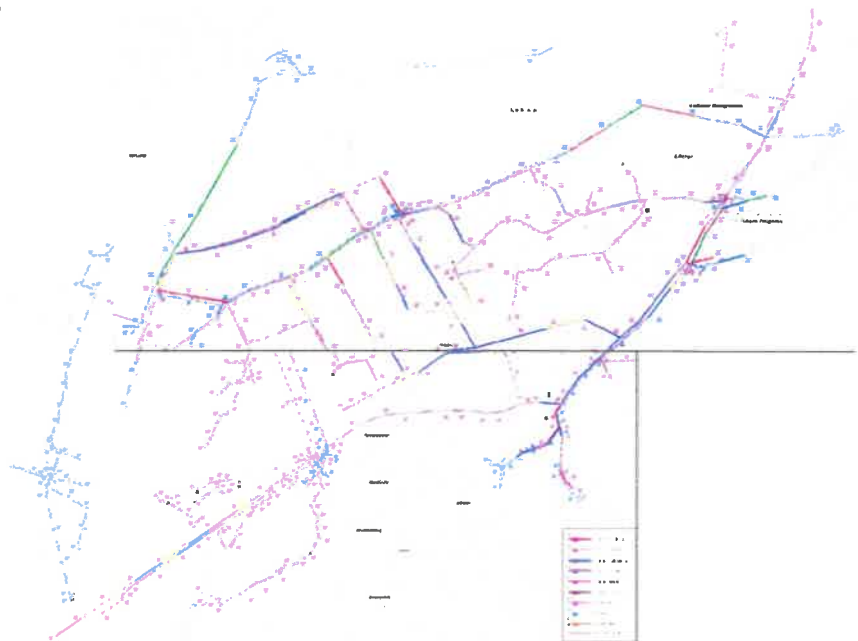
Nach Ausschluss der nicht relevanten Netze (z.B. Fa. Layher) wurden die Haltungen bewertet. Die Haltungen wurden in die Zustandsklassen 0 bis 5 eingeordnet, die sich im Ortsnetz wie folgt verteilen (vgl. Planunterlagen in der Anlage):

51 % der betrachteten Haltungen wurden in die Schadensklassen 0 – 2 eingeordnet und müssen kurz- bis mittelfristig saniert werden. Die Schadensbilder sind z.B.: Scherben, Risse, Undichtigkeiten, sichtbare Hohlräume, querende Leitungen, etc.. Bei 12 % der Haltungen wird die TV-Untersuchung im Rahmen von Sanierungsmaßnahmen ergänzt. Dort war eine Untersuchung bzw. die digitale Zuordnung bisher nicht möglich.

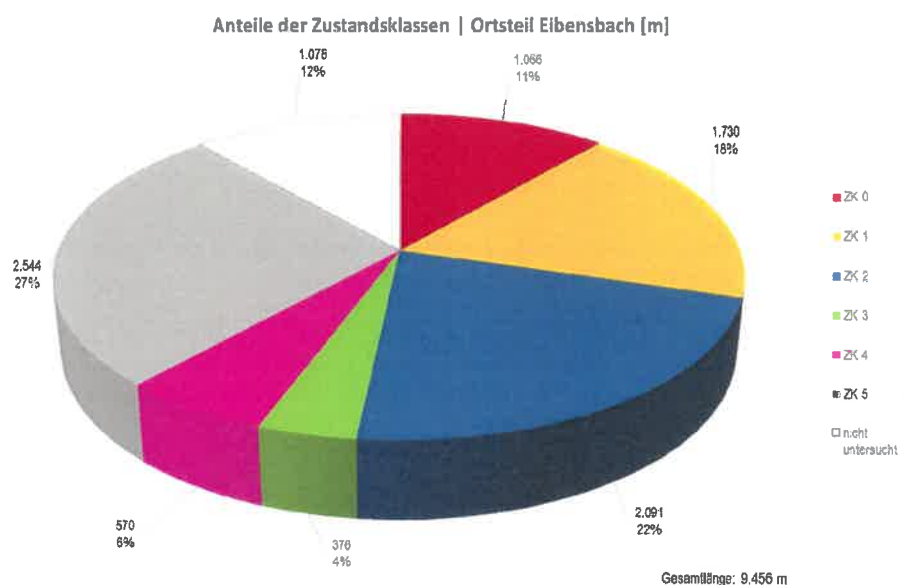
Die einzelnen Schadensbilder werden in verschiedene Zustandsklassen eingeordnet, die jeweils für die gesamte Kanalhaltung gelten. D.h., dass auch z.Bsp. ein einzelner Riss / eine Undichtigkeit dazu führt, dass die gesamte Haltung in die Zustandsklasse ZK 0 eingeteilt wird.

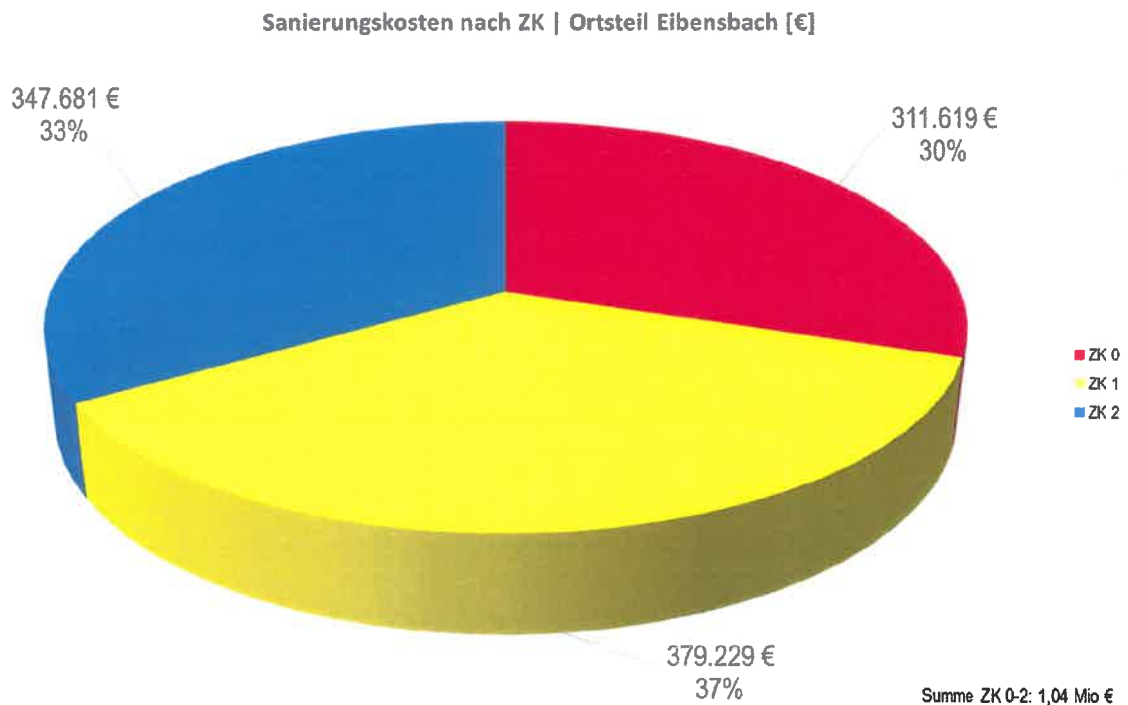
Für die Zustandsklassen 0 – 2 wurden Gesamtsanierungskosten von brutto ca. 1,04 Mio. € einschl. Baunebenkosten ermittelt. Die Sanierungskosten sind, getrennt für die ZK 0 – 2, in der folgenden Grafik dargestellt:

- Erneuerung (Auswechslung ganzer Kanalhaltungen in offener Bauweise)
- Renovierung (Auskleidung mit Schlauchlinern) oder
- Reparatur (punktuelle Sanierungen in geschlossener und offener Bauweise)

Die Sanierungen sind abschnittsweise und in jeweiliger Abstimmung mit Maßnahmen des Straßen- und Kanalbaus sowie mit Maßnahmen anderer Versorgungsträger in einem Zeitraum von 8 – 10 Jahren umzusetzen.
