## STADT GÜGLINGEN

### Sanierung Sporthalle Weinsteige

# Sanierungsgutachten

## Sporthalle Weinsteige

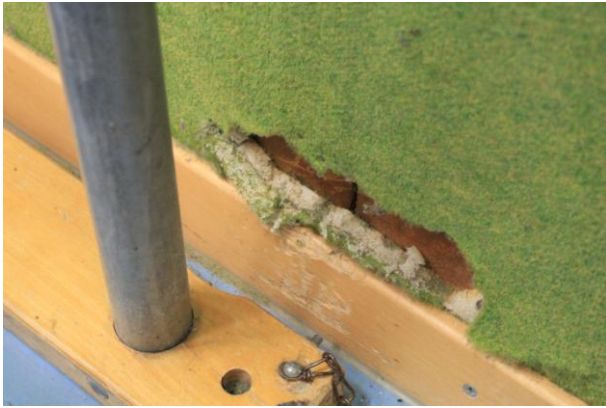
Unfallgefahren durch ungesicherte Sportgeräte

Defekter textiler Prallwandbelag

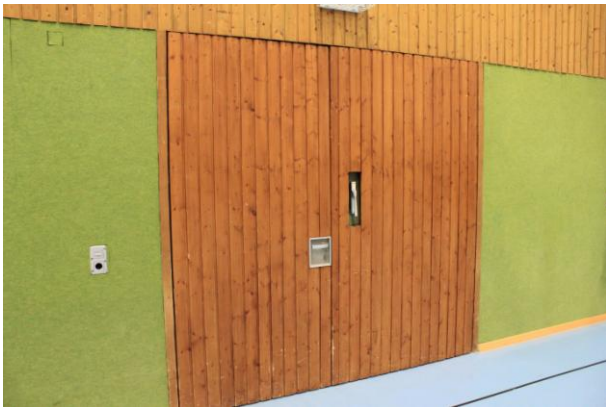
Hallenaußentüre schließt nicht richtig
