Projekt: Stadt Güglingen

EKVO Eibensbach - Kanalsanierung

Hier: Auswertung der Befahrung

Kostenschätzung

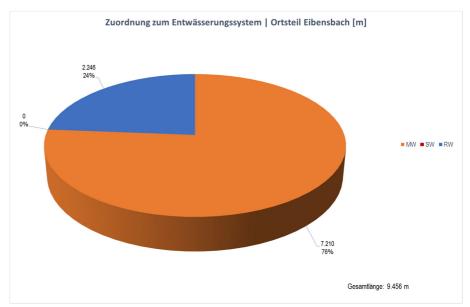
Die Gesamtlänge der betrachteten Haltungen beträgt im Ortsteil Eibensbach ca. 9,5 km. Der Ortsteil Eibensbach wird im Mischsystem entwässert, wobei der Anteil der MW-Kanäle bei 76% (7,2 km), der der RW-Kanäle für Niederschlagswasser bei 24% (2,3 km) der Kanallänge liegt. In Eibensbach sind keine Schmutzwasserkanäle vorhanden.

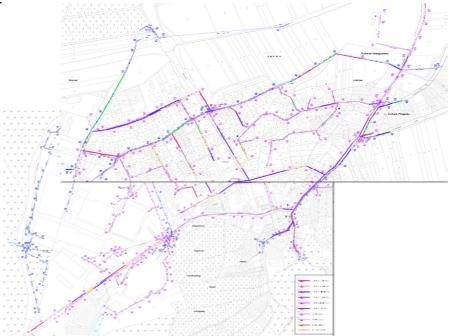
Nach Ausschluss der nicht relevanten Netze (z.B. Fa. Layher) wurden die Haltungen bewertet. Die Haltungen wurden in die Zustandsklassen 0 bis 5 eingeordnet, die sich im Ortsnetz wie folgt verteilen (vgl. Planunterlagen in der Anlage):

Folgende Zustandsklassen sind entsprechend dem Regelwerk vorhanden:

Klassifizierung Zustandsklasse	Erläuterung	Handlungsbedarf	Umsetzung		
ZK 0	sehr starker Mangel	sofort	sofortige Einleitung einer ingenieurmäßigen Bearbeitung zur Ermittlung von erforderlichen Maßnahmen		
ZK 1	starker Mangel	kurzfristig	Schadensbehebung in durch den		
ZK 2	mittlerer Mangel	mittelfristig	Betreiber definierten Zeiträumen		
ZK 3	leichter Mangel	langfristig	Sanierung, wenn sich Schadensbild verschlechtert, in der Regel nach erneutem Inspektionsintervall		
ZK 4	geringfügiger Mangel	kein Handlungsbedarf			
ZK 5	kein Mangel	schadensfrei

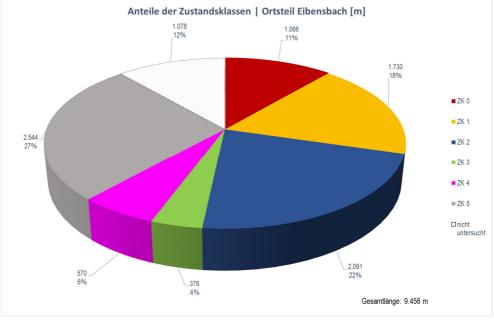
51 % der betrachteten Haltungen wurden in die Schadensklassen 0 – 2 eingeordnet und müssen kurzbis mittelfristig saniert werden. Die Schadensbilder sind z.B.: Scherben, Risse, Undichtigkeiten, sichtbare Hohlräume, querende Leitungen, etc.. Bei 12 % der Haltungen wird die TV-Untersuchung im Rahmen von Sanierungsmaßnahmen ergänzt. Dort war eine Untersuchung bzw. die digitale Zuordnung bisher

nicht möglich.

Die einzelnen Schadensbilder werden in verschiedene Zustandsklassen eingeordnet, die jeweils für die gesamte Kanalhaltung gelten. D.h., dass auch z.Bsp. ein einzelner Riss / eine Undichtigkeit dazu führt, dass die gesamte Haltung in die Zustandsklasse ZK 0 eingeteilt wird.

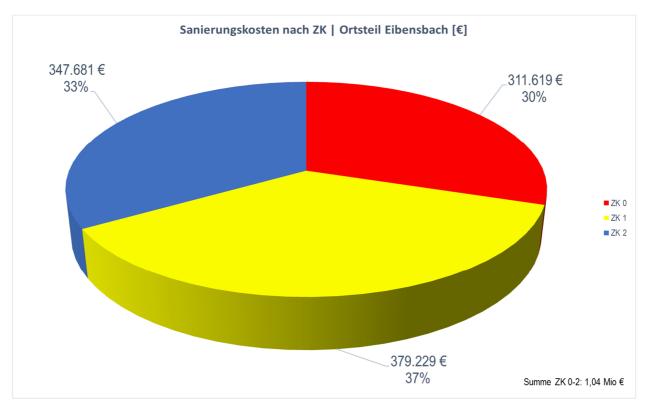
Für die Zustandsklassen 0 – 2 wurden Gesamtsanierungskosten von brutto ca. 1,04 Mio. € einschl. Baunebenkosten ermittelt. Die Sanierungskosten sind, getrennt für die ZK 0 – 2, in der folgenden Grafik dargestellt:

Diese Kosten verteilen sich auf die Verfahrensgruppen

- Erneuerung (Auswechslung ganzer Kanalhaltungen in offener Bauweise)
- Renovierung (Auskleidung mit Schlauchlinern) oder
- Reparatur (punktuelle Sanierungen in geschlossener und offener Bauweise)
