## STADT GÜGLINGEN

### Sanierung Sporthalle Weinsteige

# Sanierungsgutachten

## Sporthalle Weinsteige

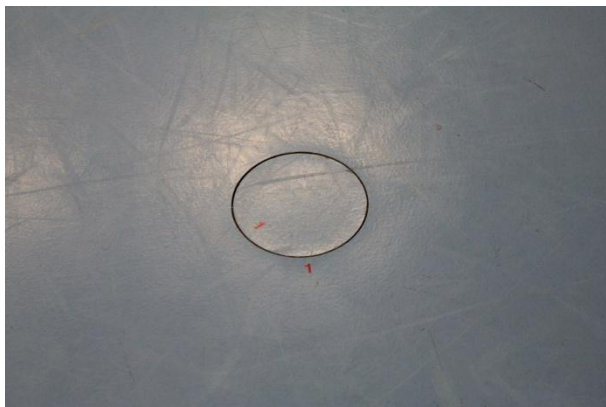
Unebenheiten im Sportboden an Hülsen und Bodenbefestigungen bergen Unfallrisiken

Unebenheiten im Belag

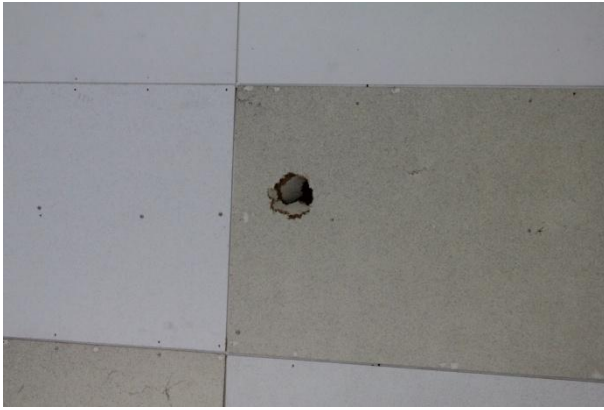
Hallendecke mit zum Teil ausgetauschten Platten. Immer wieder gehen Platten kaputt oder fallen sogar herunter. Es liegt kein Prüfzeugnis auf Ballwurfsicherheit vor.

#### defekte Deckenplatten

Die Decke und der Bodenbelag können erhalten werden. Lediglich in einem Teilbereich der Decke müssen die Holzplatten aufgrund des Wasserschadens ersetzt werden. Beim Ausbau der Dachoberlichter muss die Decke ergänzt werden.

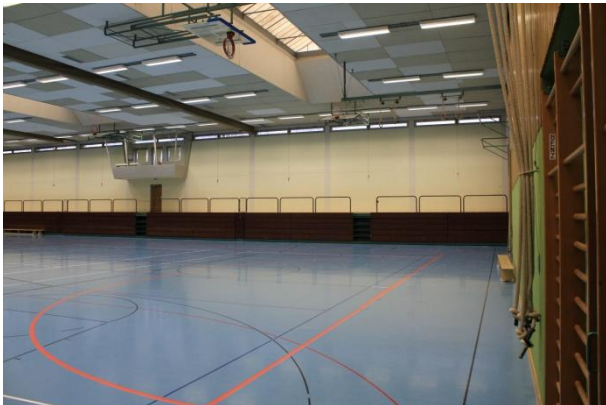
An der Teleskoptribüne fehlen die Abdeckungen der Stufenaufgänge.

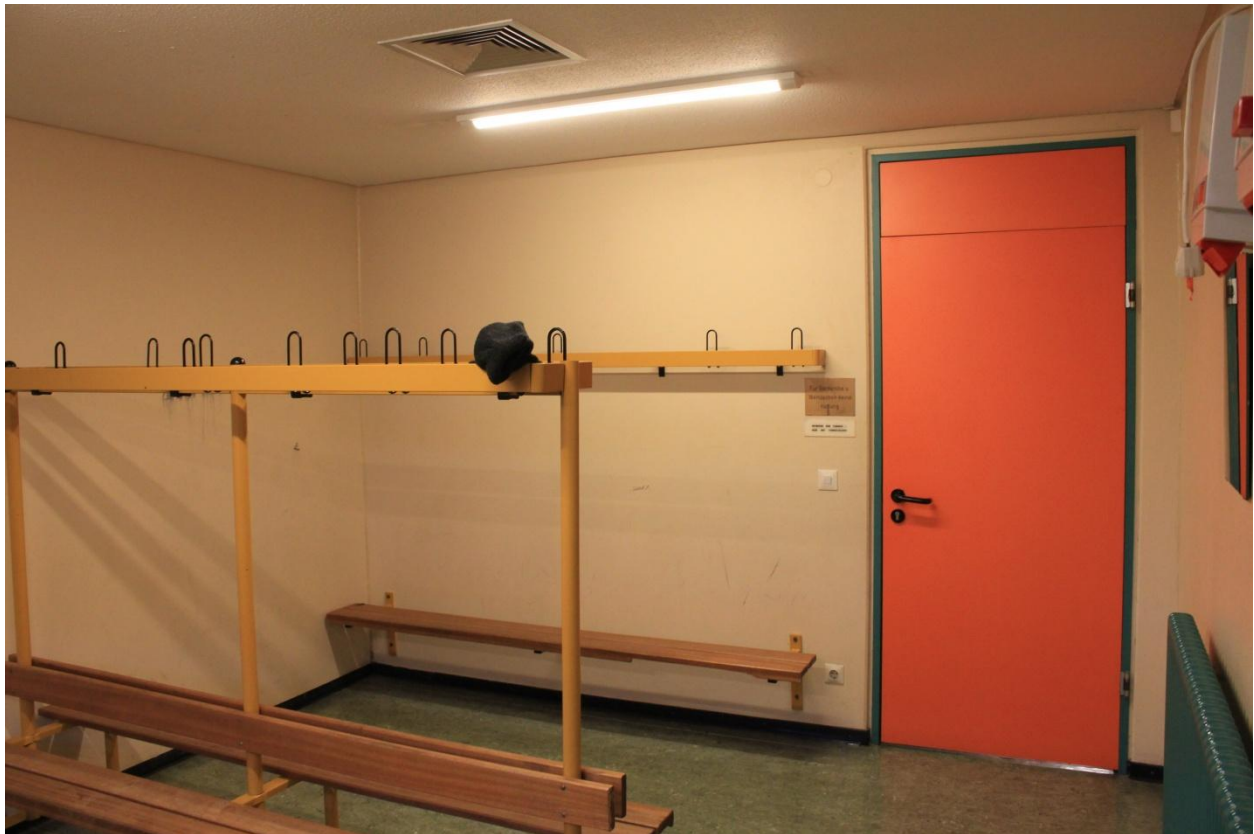
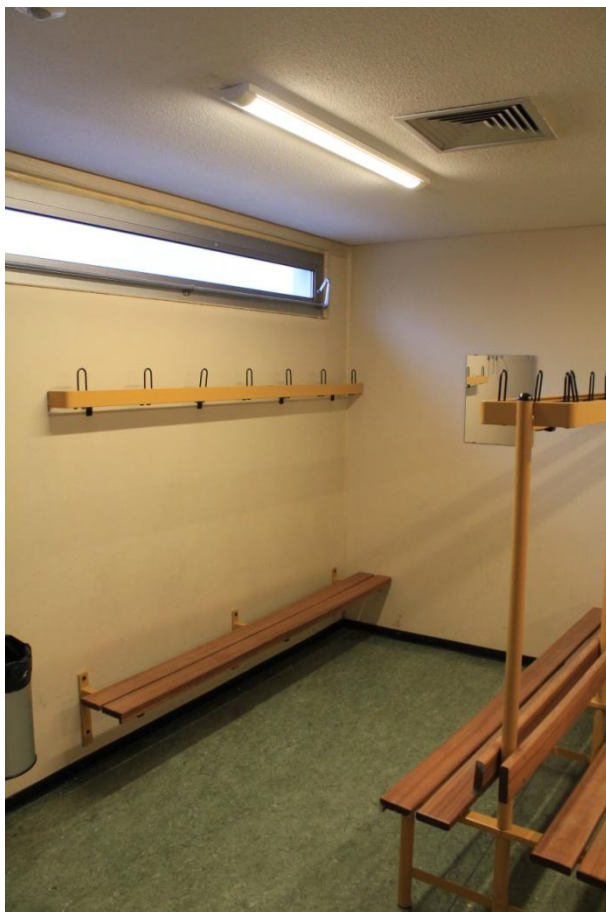
Die Fenster sind sehr klein und reichen für eine natürliche Belichtung nicht aus. Die Umkleidebänke sind in einem guten Zustand.

Die Türen sind in großen Teilen beschädigt. Z.T. sind die Bänder locker. Die Zargen sind überwiegend in einem guten Zustand und haben lediglich Farbschäden.

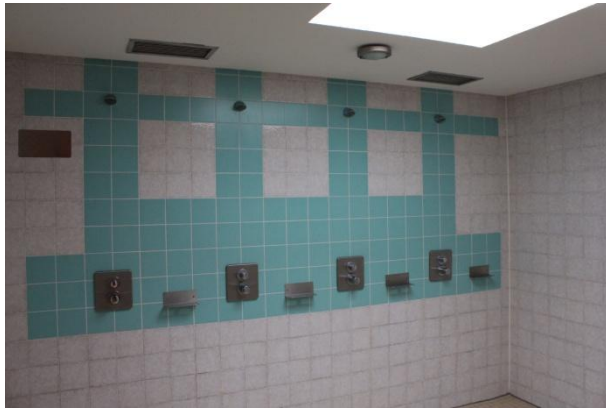
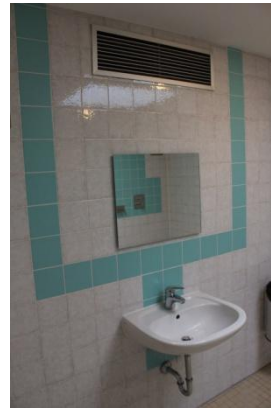
Die Verfugungen der alten Wandfliesen sind zum Teil ausgebrochen, insbesondere an den Ecken.

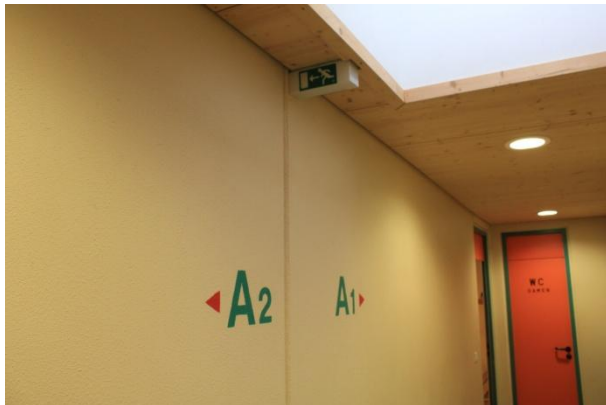
Ein Fluchtwegpiktogramm ist falsch angebracht.

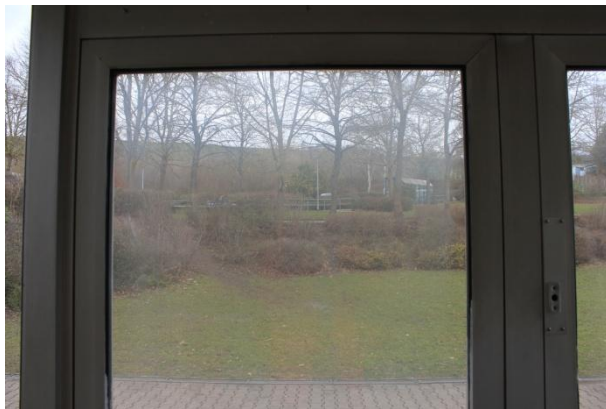
Fensterscheiben sind teilweise beschlagen und entsprechen nicht den aktuellen Anforderungen der ENEC.

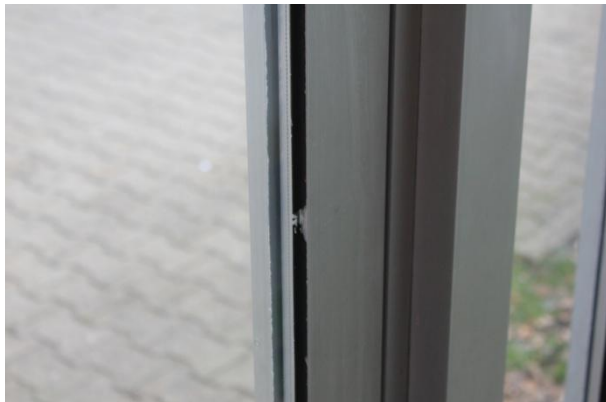
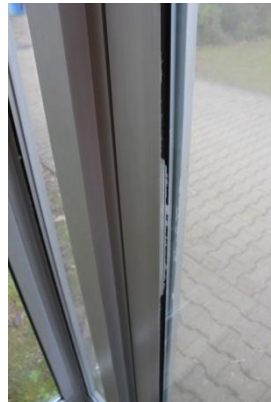
Die Verfugungen der Fensterscheiben sind teilweise defekt.

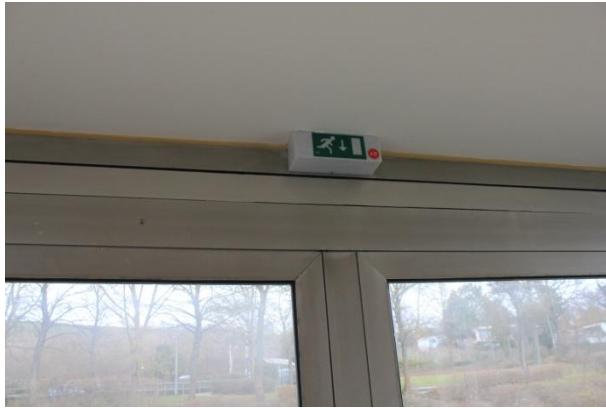
Die Ausgangstüre hat keinen Panikbeschlag und lässt sich nicht ohne Schlüssel von innen öffnen.

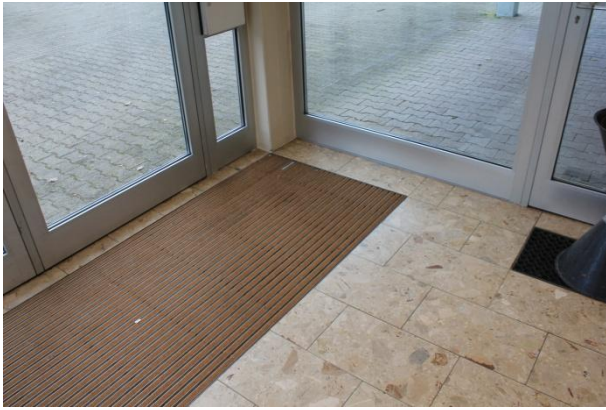
Die Sauberlaufzone ist relativ kurz.

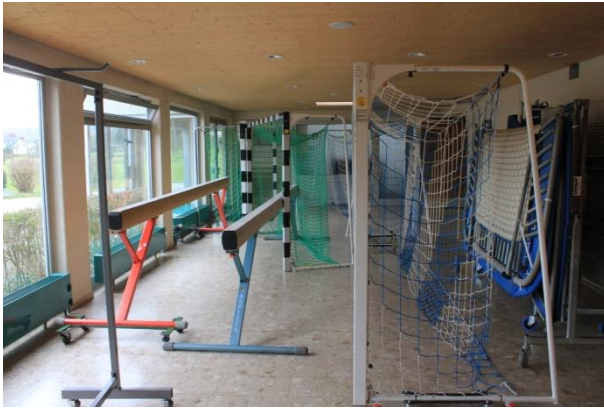
Das Foyer wird zweckentfremdet als Geräteraum genutzt.

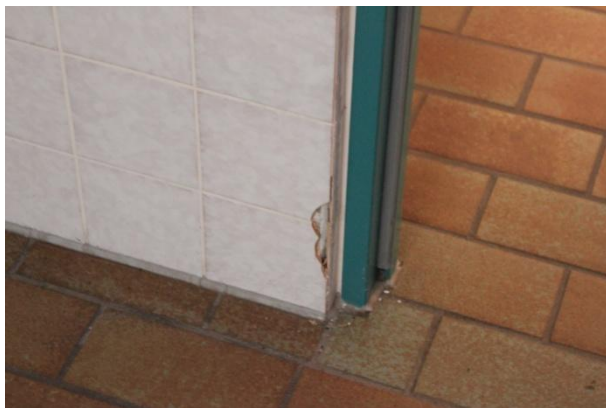
Die Fliesen und Türblätter sind z.T. defekt

Erneuerung der Sanitärinstallationen mit neuem Grundleitungsanschluss und neuen Vormauerungen. Öffnen der Decken und Verlegung neuer Kalt- und Warmwasserzuleitungen. Verlegen neuer Fliesen (Fliesen auf Fliesen) an Wänden und Böden. Alternativ hierzu könnten auch Beschichtungen zur Ausführung kommen. Einbau neuer Türblätter sowie ausbessern und streichen der bestehenden Türzargen.

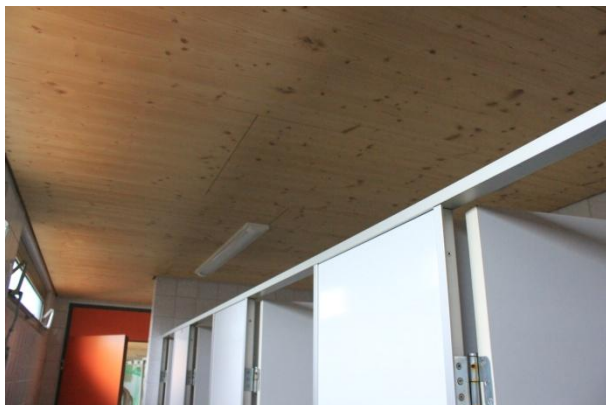
Die Decke und die Beleuchtung wurden erneuert.

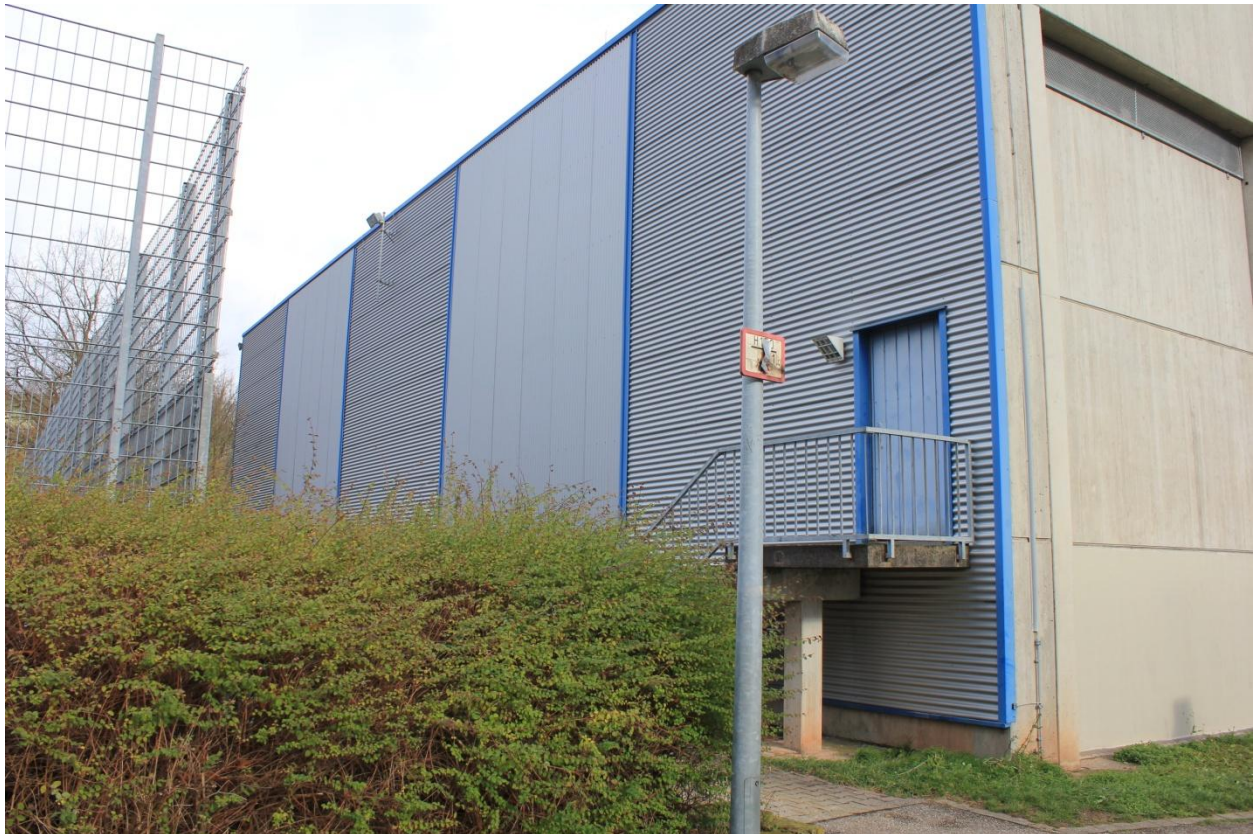
Die Westfassade wurde durch eine vorgehängte Fassade aus gewellten Aluminiumprofilen saniert.

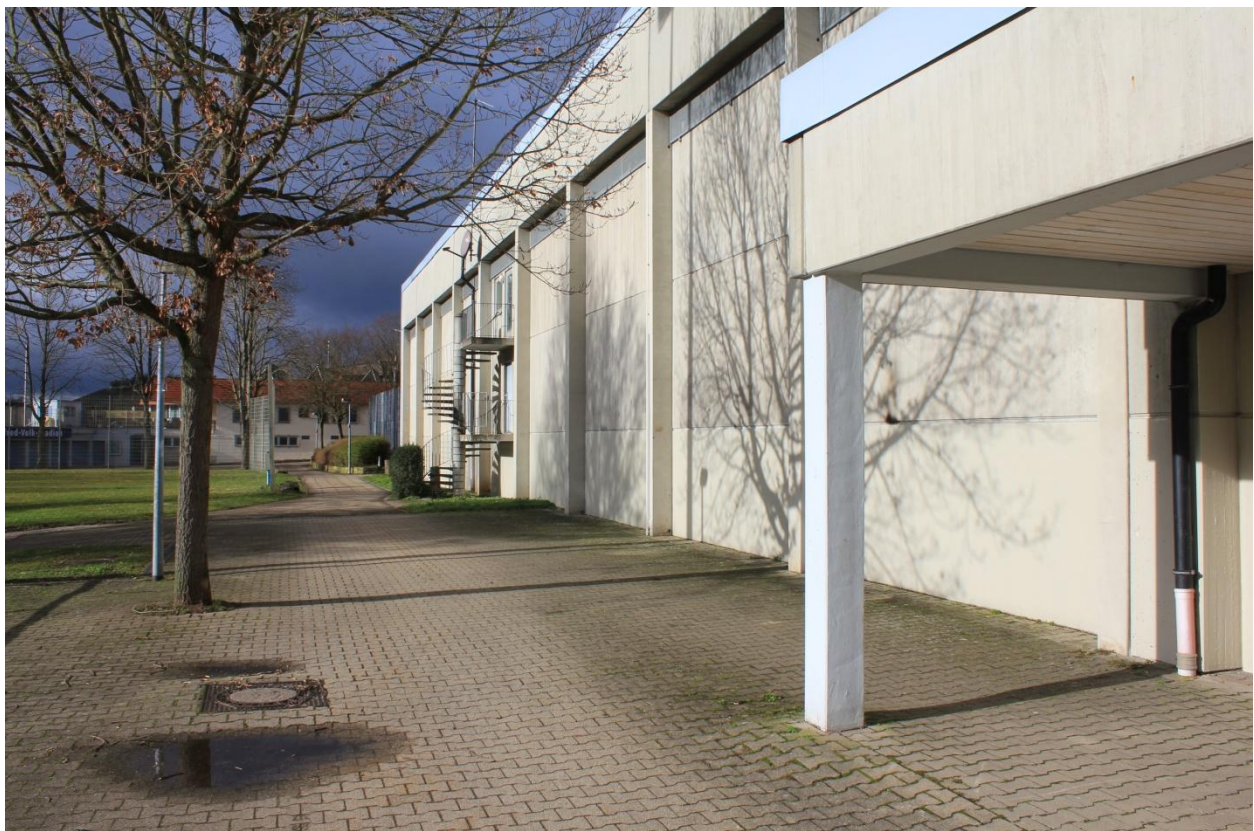
Alle anderen Fassaden sind im ursprünglichen Zustand. Die Sichtbetonfertigteilefassaden machen einen guten Gesamteindruck und haben nur an wenigen Stellen leichte Beschädigungen und Abplatzungen.

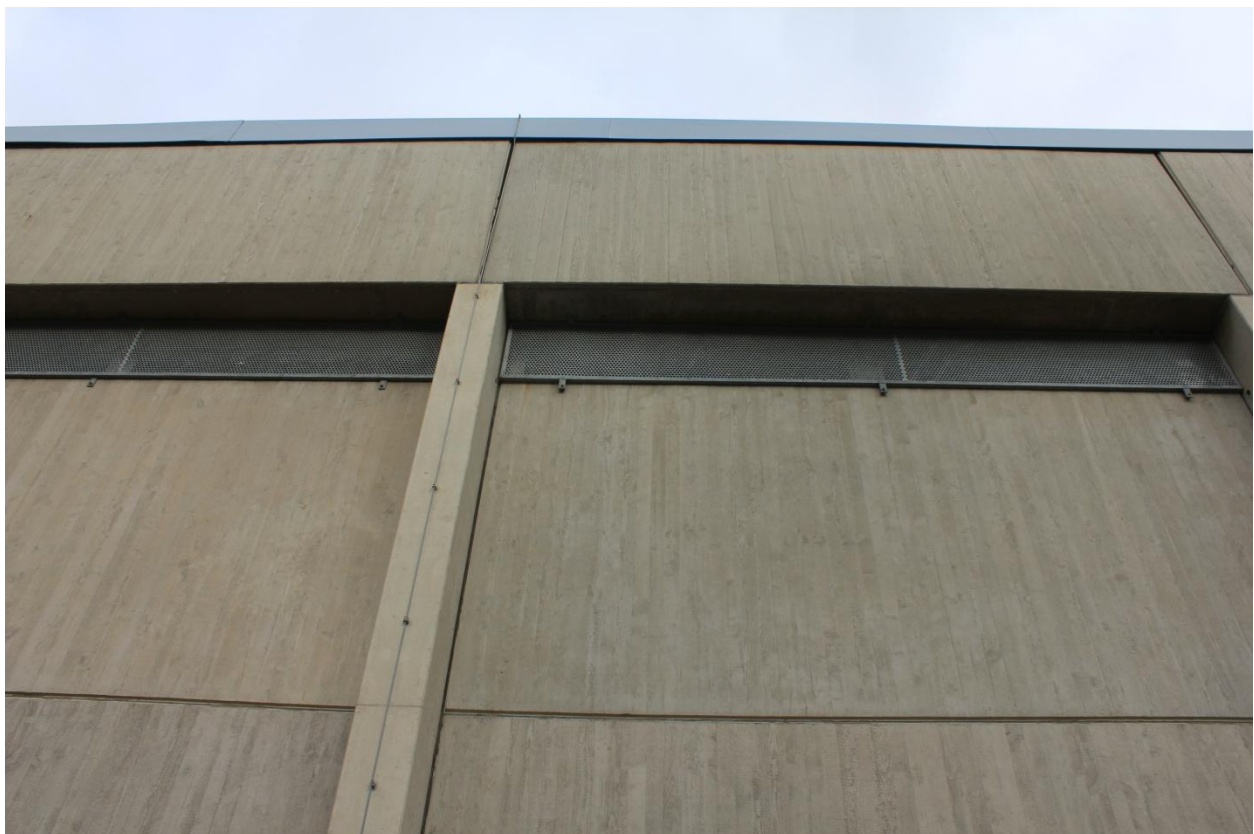
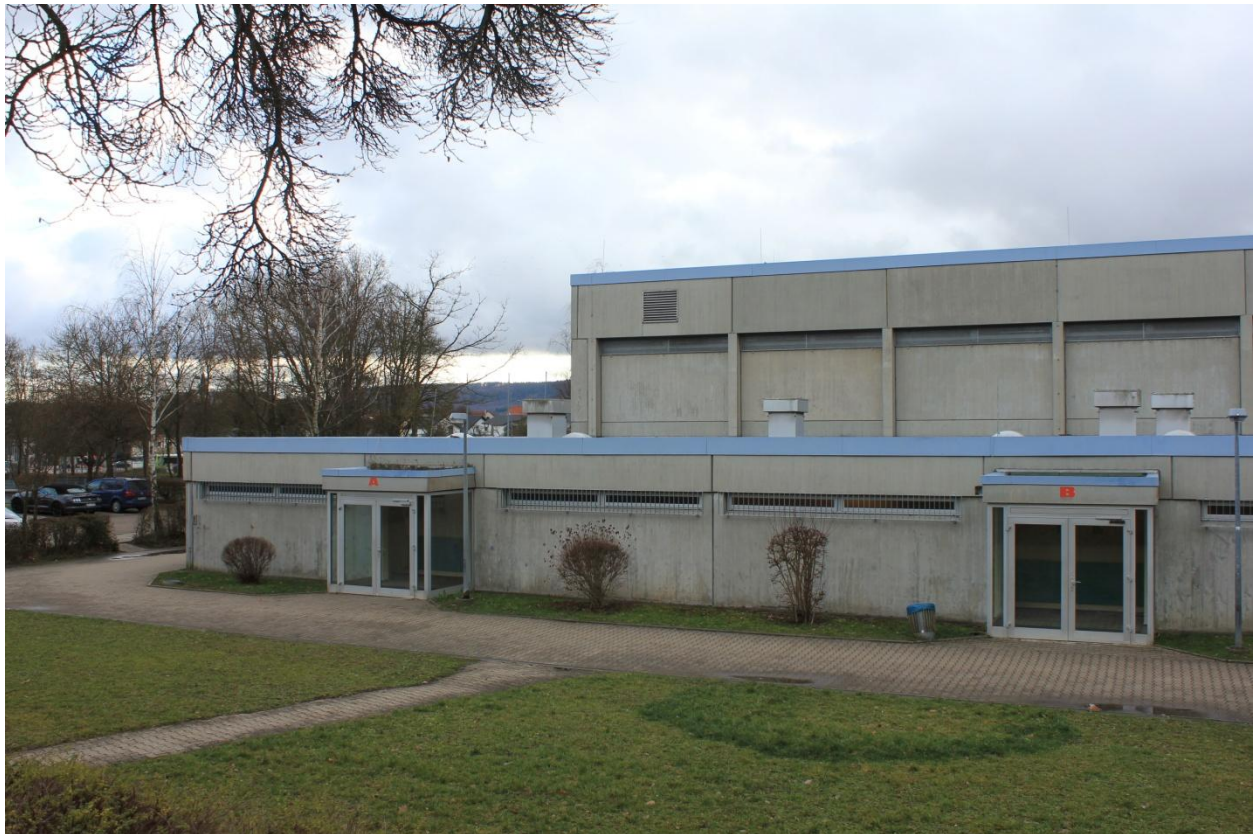
Die Fenster wurden mit Gittern verschlossen.
